**CENTRE DE DOCUMENTATION DE RECHERCHE ET D'EXPERIMENTATIONS
SUR LES POLLUTIONS ACCIDENTELLES DES EAUX**

Lettre Technique Mer - Littoral n°38

2013-2

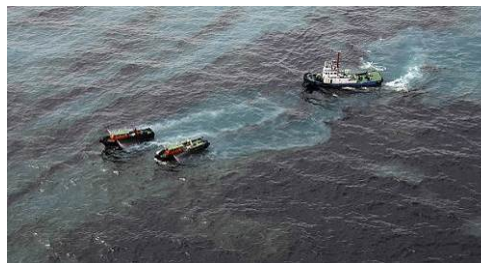
Epandage de dispersants, par rampes et lance-incendie
(Source : Royal Thai Navy)

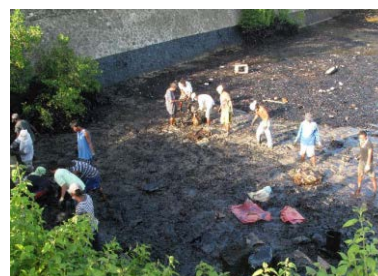
Gauche : Rinçage en basse pression de substrats durs (calcaires) et récupération des effluents par absorbants conditionnés ; Droite : Récupération manuelle des accumulations de polluant et des débris pollués (source : ITOPF)

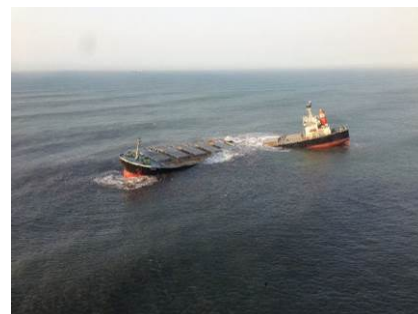
Août 2013 : le *Smart*, brisé en 2 parties à proximité de Richards Bay (Source : *NSRI*)

Le vraquier se rompt en 2 parties au cours de la nuit suivant son échouement. L'allègement des soutes à carburant s'impose dès lors comme une priorité pour minimiser les risques de pollution de secteurs sensibles écologiquement (notamment le sanctuaire de Mhlatzu, d'une grande importance fonctionnelle, entre autres pour l'ichtyofaune et l'avifaune) et touristiquement (sites récréatifs).

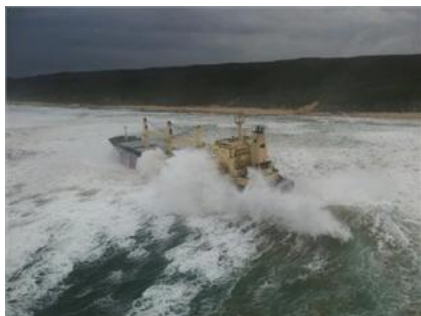
Le Kianu Satu échoué à Buffels Bay, en conditions météo océaniques difficiles du point de vue de la réponse (source : NSRI)

En raison (i) de difficultés logistiques posées par le caractère isolé et peu accessible du site, (ii) de fortes contraintes techniques (blackout électrique, fioul de moins en moins pompable au gré de son refroidissement), et (iii) de conditions météo océaniques défavorables installées (déferlantes, courants, etc.), il a été décidé de déséchouer le *Kianu Satu* – opération effectuée le 17 août⁸.

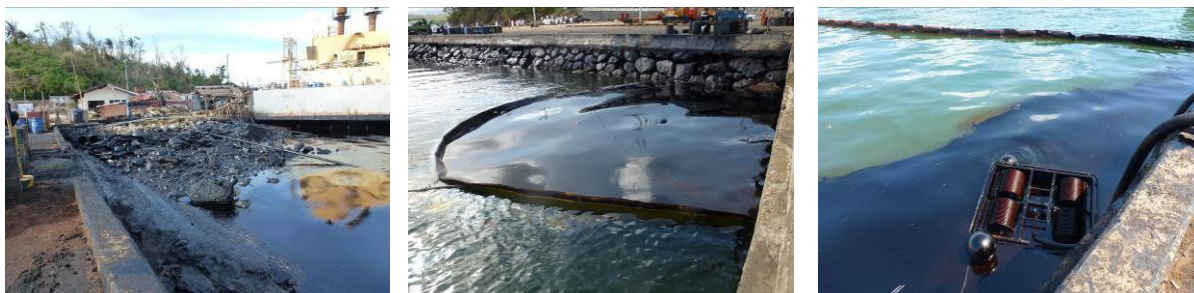
Pollution à proximité de la barge fuyarde : fioul flottant et pollution de substrats durs (roches, parois béton) et des débris accumulés (gauche) ; Confinement de fioul accumulé contre les infrastructures (centre) ; Récupération par pompage et écrémage (tambours oléophiles cannelés d'Elastec) (droite) (source Cedre).

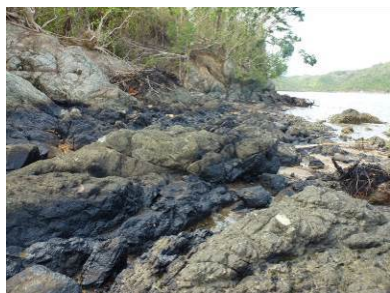
Gauche : 19/12/2013 (J+40) : pollution vieillie en cours d'autonettoyage (village de Salong, Batad) ; Droite : 15/12/2013 (J+36) arbustes légèrement pollués en mangrove (secteur d'Embarcadero) (source : Cedre)

Concernant le reste du littoral, vers le sud, la faible intensité et le caractère discontinu de la pollution, ainsi que l'inaccessibilité et la sensibilité environnementale des sites (mangroves) ont conduit à en préconiser l'auto nettoyage naturel. Ce dernier était perceptible dès la mi-décembre dans plusieurs secteurs.

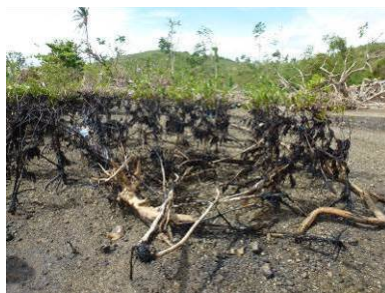
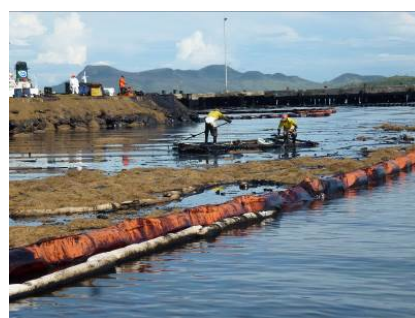
Mi-décembre : récupération manuelle à l'aide d'absorbants naturels (paille de riz) (source : Cedre)

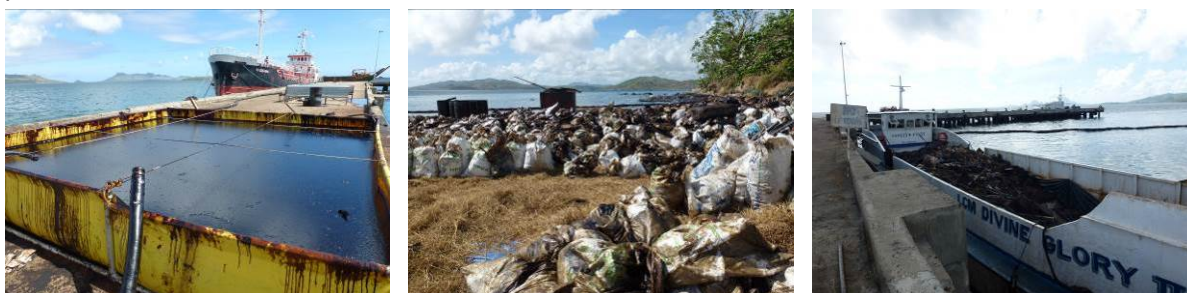
Gauche : stockage du fioul récupéré dans et autour de la barge PB103, avant transfert vers le pétrolier Obama (arrière-plan) ; Centre : sacs de déchets souillés ; Droite : barge mobilisée pour l'évacuation des déchets solides (source : Cedre)
