**CENTRE DE DOCUMENTATION DE RECHERCHE ET D'EXPERIMENTATIONS
SUR LES POLLUTIONS ACCIDENTELLES DES EAUX**

Lettre Technique Mer - Littoral n°39

2014-1

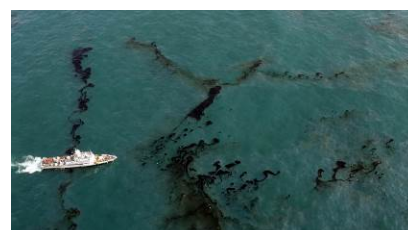
Trainées et de nappes d'IFO 380 frais suite à la collision du *Captain Vangelis L* (source : vesselfinder.com)

Selon la garde-côtière coréenne (KCG), qui a aussitôt engagé les opérations de lutte en mer, la fuite (maîtrisée en 3 heures) a donné lieu à la formation de nappes de fioul de dimensions allant de 800 m à 200 m.

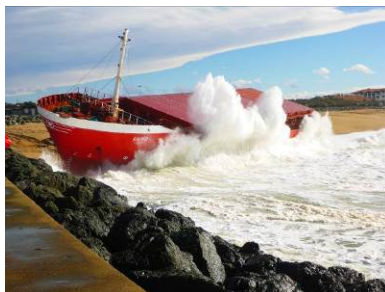
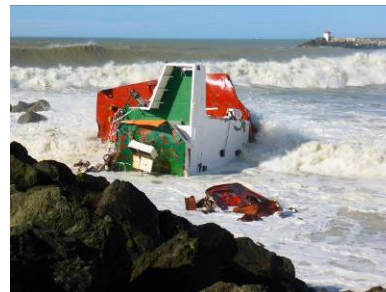
06/02/14 : Partie avant du *Luno* sur la plage des Cavaliers (gauche) et château échoué en bout de digue des Cavaliers suite à dislocation de la partie arrière (droite). Aucune pollution n'est visible sur l'eau ou l'estran (Source : Cedre)

Dans la nuit, la partie arrière -bloquée sur l'extrémité de la digue des Cavaliers- se brise à son tour en 2 parties qui continuent de se disloquer, libérant instantanément le carburant contenu dans les soutes. La partie avant, plus ou moins ensouillée dans le sable de la plage des Cavaliers, se stabilise progressivement –mais accuse une gîte de 30° sans que n'aient encore été observées de fuites.

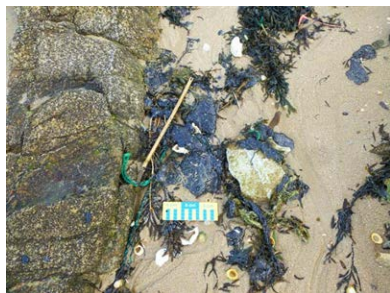
09/02/14, Le Croisic (44) : Accumulations de boulettes et galettes sur plage (Source : Cedre)

En règle générale, les arrivages correspondaient à une pollution fragmentée, sous forme de boulettes d'un fioul visqueux, voire de galettes pouvant atteindre 40 centimètres de diamètre.

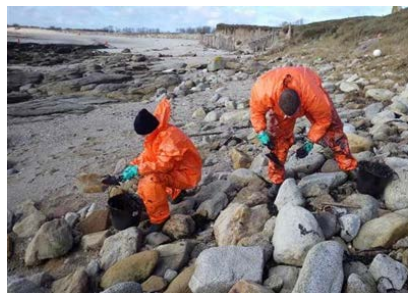
16/02/14, Hoedic (56) : Chantiers de ramassage manuel par le SDIS 56 (Source : Cedre)

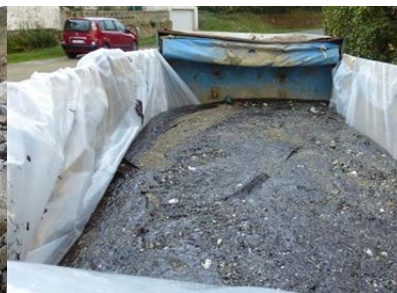
08/02/14, Commune de Piriac s/mer (44) : stockage primaire, en benne (et bâche), des déchets collectés (Source : Cedre)

Dans le département du Morbihan, manifestement l'un des plus touchés, 90 tonnes de déchets pollués ont été collectées, dont une bonne part d'émulsion correspondant à un volume décanté de 30 m³ environ. Pour les autres départements, les volumes de fioul ramassés ne nous sont pas connus, la pollution y étant nettement plus diffuse et la collecte des déchets souillés parfois peu sélective du fait de nombreux macro déchets souillés. A défaut d'estimation précise, l'ordre de grandeur du volume collecté serait de 50 à 90 m³ de fioul.

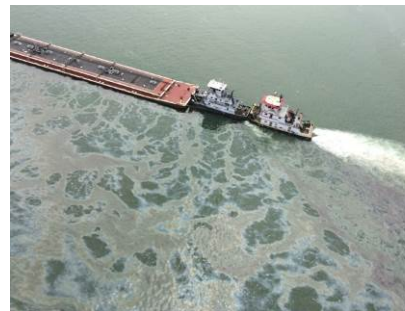
Fuite de fioul lourd à partir d'une barge endommagée dans le Canal de Houston (22 mars 2014, Texas, USA) (Source : USCG)

Endommagée, l'une de ces citernes tribord perdait rapidement son contenu, soit environ 640 m³, dans une voie maritime étroite et particulièrement fréquentée, assurant le passage entre le Golfe du Mexique et les installations pétrolières du sud-est texan (Galveston, Houston).

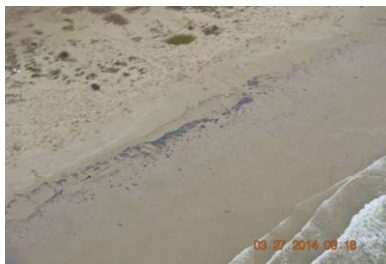
J+5 : Dépôts localisés de fioul lourd émulsionné sur les plages de Matagorda Island (Source : USCG/Unified Response)

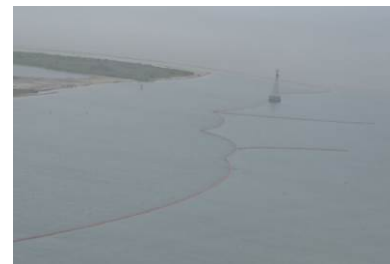
J+6 : Pose de barrages flottants en mode de protection littorale (Matagorda Island) (Source : USCG/Unified Response)

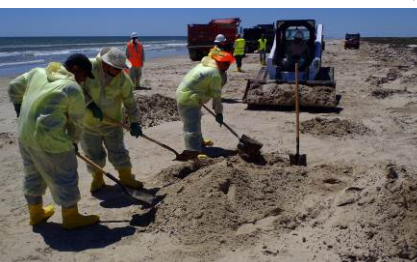
J+7 : Reconnaissance du littoral de Matagorda au moyen de véhicules légers (gauche) ;

J+8 : collecte manuelle de sable (droite) (Source : USCG/Unified Response)

L'île a été ainsi divisée en 12 secteurs opérationnels, de 5 km chacun, dont la moitié comportait des arrivages de fioul, 3 d'entre eux ayant été considérés comme « sévèrement souillés » selon l'UC.

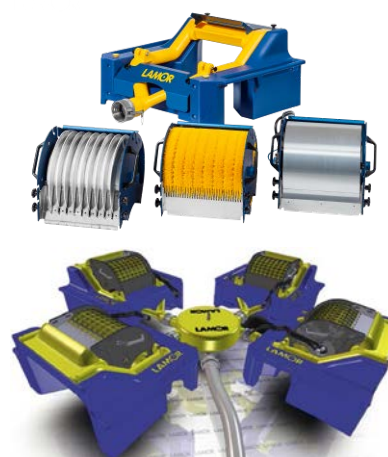
Photo et schémas du LMM 25 (Source : Lamor.com)

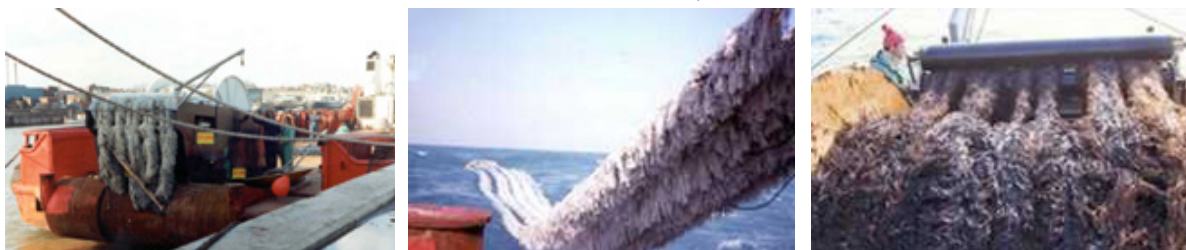
Ci-dessus et ci-dessous : version initiale du Force 7 (source : www.opec.co.uk)

Cette nappe est mise en œuvre à l'aide d'un touret essoreur, qui permet d'extraire périodiquement les hydrocarbures du matériau oléophile en la remontant à bord.

Le concept général de l'équipement est resté le même que pour l'équipement que le Cedre avait eu l'occasion de voir déployé sur l'eau en 1979 dans le cadre d'une démonstration, puis en 1982 dans le cadre d'un essai de déploiement (sans pétrole sur l'eau) réalisé à Plymouth depuis un navire de la Marine Nationale française : une nappe de matériaux oléophiles, à l'époque un faisceau de 5 paires de cordes oléophiles, est remorquée à petite vitesse derrière un navire de type remorqueur ou *supply*, maintenue ouverte soit à l'aide d'un paravane (version initiale), soit à l'aide d'un targon (nouvelle version).

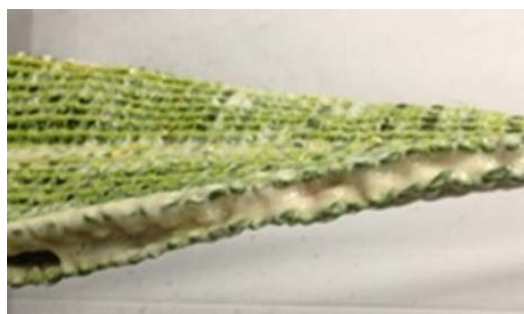
Ci-contre : Matériaux mis au point dans le cadre du projet Force 7

En lien avec les compétences des PME impliquées dans le projet, l'évolution majeure du système réside dans la nature et la conception des matériaux oléophiles mis en œuvre. De fait, on passe de 5 paires de brins en polypropylène fibrille de 75 cm de large à 4 bandes multicouches conçues pour favoriser la récupération et la désorption de pétroles lourds, tout en étant également efficaces sur des pétroles légers.
