**CENTRE DE DOCUMENTATION DE RECHERCHE ET D'EXPERIMENTATIONS
SUR LES POLLUTIONS ACCIDENTELLES DES EAUX**

Lettre Technique Eaux Intérieures n°26

LTEI 2016

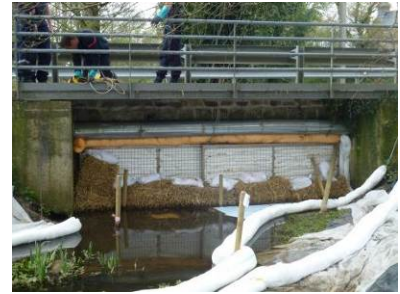
Dispositif filtrant (paille et absorbants dans structure grillagée) à 1,5 km à l'aval du point de fuite (Source : Cedre)

- à 1,5 km du point de fuite, soit en amont de la confluence avec le Brivet, un important dispositif préventif est mis en place. Il comprend la pose d'un barrage échouable, complétée de bottes de paille et de boudins absorbants disposés sur le plan d'eau, d'une part, et dans une structure grillagée, d'autre part. Cette dernière est adossée à la structure d'un petit pont routier, où sa fonction est de filtrer les hydrocarbures résiduels en respectant la transparence hydraulique. Un pré-positionnement de moyens de pompage et de stockage, ainsi qu'une veille 24h/24 assurée par les pompiers du SDIS et de la raffinerie, sont également assurés sur ce site.

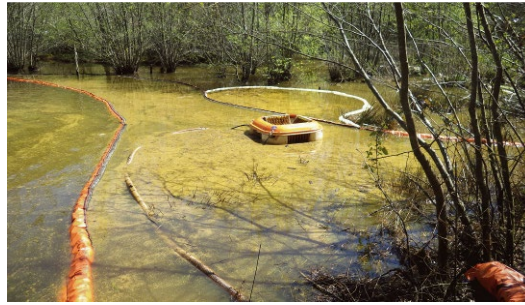
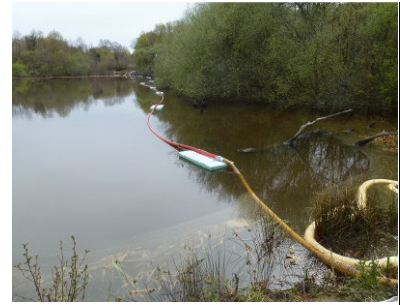
*Ci-contre : Importantes accumulations de biogazole piégées en bordure de berges boisées, difficiles d'accès (**gauche**) ; Ligne flottante pour le refoulement des hydrocarbures collectés depuis le côté aval vers le côté amont du second l'étang (**droite**)*
(Source : Cedre)

Sur le second étang en particulier, le chantier principal d'écumage/pompage est installé à l'extrémité aval où se concentre la pollution flottante : 2 bacs *Fastanks* d'une capacité de 5 m³ y sont disposés mais, distants de 350 m de la zone de stockage primaire, sont inaccessibles aux camions. Afin d'éviter l'impact environnemental de l'ouverture d'un accès, une ligne flottante est réalisée sur place, s'agissant d'une manche fixée sur des flotteurs (plaques de polystyrène) qui, tirée à travers l'étang, permet le transfert du polluant depuis les 2 bacs de la berge aval vers 2 autres bacs situés sur la berge amont, d'où le polluant est enfin refoulé en arrière des chantiers vers les bennes du stockage primaire. Ce dispositif fournit, incidemment, 2 étapes supplémentaires de décantation avant l'évacuation des déchets liquides du site par camions citernes.

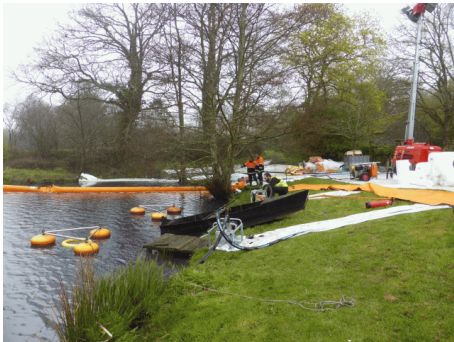
Premier étang : confinement par barrages flottants et boudins absorbants ; récupération par écrémeurs mécaniques à déversoirs. Noter les mesures de protection des sols par géotextile.
(Source : Cedre)

Sur l'eau, le confinement du gazole libre est réalisé par la pose de barrages flottants légers, de boudins absorbants et de boudins absorbants à jupe.

L'écumage est effectué à l'aide de petits récupérateurs mécaniques à déversoir⁷ (*Mini Foilex*, *Desmi Minimax*), associés à des pompes à membranes, d'une part, et oléophiles, d'autre part, à tambours cannelés (*Elastec TDS 118*) ou à disques (*Vikoma Komara 20*) -sélectifs et moins sensibles aux débris végétaux.

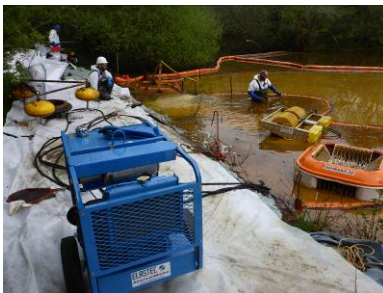
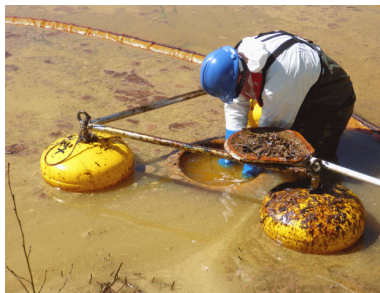
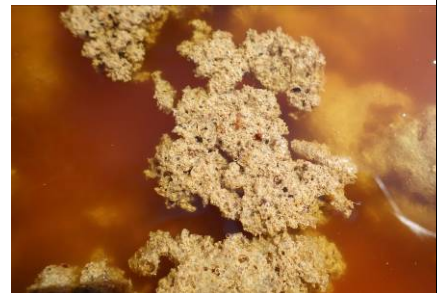
*Secteur d'accumulation naturelle de la pollution libre (digue nord du second étang) : mise en œuvre d'écrémeurs à tambours ou à disques oléophiles (**gauche**) ; désengorgement manuel d'un déversoir (ici, un *Mini Foilex*) colmaté par le biogazole vieilli, plus ou moins amalgamé à des débris végétaux (**centre**) ;* (Source : Cedre)

Dès la première semaine de son vieillissement en milieu naturel, le biodiesel subi une importante transformation avec séparation de phases, émulsification et formation d'un résidu extrêmement adhérent, qui forme des amalgames. Durant quelques jours, ces derniers entravent le bon fonctionnement des écrémeurs, mécaniques (colmatage des déversoirs) comme oléophiles.

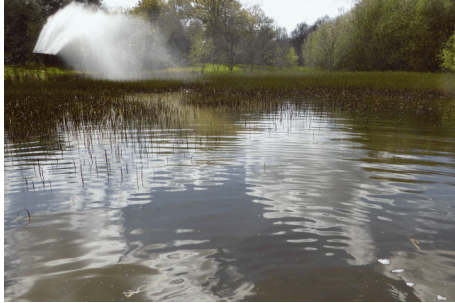
Rinçage par déluge d'eau (basse pression) de la pollution piégée dans la végétation (prêles)
(Source : Cedre)

La société *Le Floch Dépollution* met en œuvre différents dispositifs à basse pression, réalisés pour l'occasion et adaptés aux conditions de chaque secteur : saturation par l'emploi d'une « clarinette » délivrant un flux basse pression de 100 m³/h ; rampes percées disposées au sol ; jets plats ou jets en déluge de portée variable...

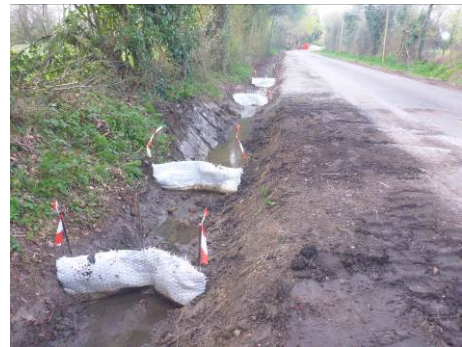
Succession de dispositifs (absorbant 'spaghetti' et grillage) de captage de la pollution résiduelle, le long d'un fossé routier emprunté par la pollution (préalablement purgé et curé) (Source : Cedre)

Les fossés du hameau sont purgés à l'aide de camions à vide puis curés ; hors de celui-ci, les petites accumulations de polluant sont pompées. L'ensemble du linéaire de fossés est jalonné d'absorbants (boudins ou feuilles) et de barrières filtrantes, faites de grillage et d'absorbants en vrac (spaghetti) ou encore de bottes de paille afin de collecter le polluant résiduel remobilisé par les pluies. Dans un deuxième temps la pluviosité s'avérant insuffisante, des opérations de rinçage sont réalisées (charge en eau réalisée par camions citernes).

A noter également que, sur plusieurs kilomètres en aval jusqu'au Brivet, des dispositifs filtrants/absorbants similaires sont maintenus en place dans le cours d'eau, dont certains au-delà de la période des travaux, comme « sentinelles » permettant de vérifier l'absence de pollution résiduelle en aval des chantiers de nettoyage.

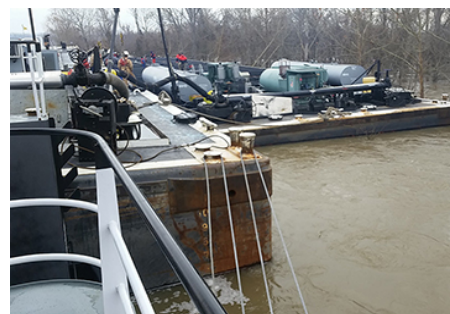
23/01/16 : Operations d'allègement de la barge citerne MM-46 (par pompage/tranfert vers barge à couple) (source : USCG)

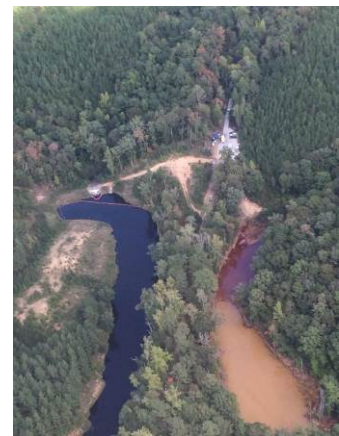
18/09/2016 : vue du bassin artificiel pollué (à droite), 9 jours après l'accident. Le 2^{ème} bassin (à gauche) est indemne de pollution (Source : USEPA).

¹² Noter que, si des irisations ont été rapportées dans le second bassin en aval, leur examen en a conclu à la nature biogène –phénomène relativement courant dans les milieux dulçaquicoles semi fermés, en lien avec l'activité bactérienne de dégradation de la matière organique.

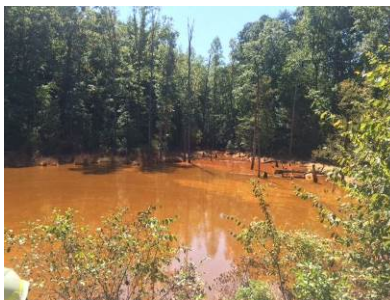
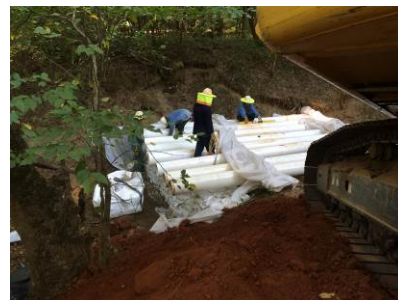
Gauche : secteurs de fortes accumulations d'essence dans le bassin pollué, d'apparence orangée ; **Droite** : construction de talus busés au niveau d'un déversoir naturel d'étang (Source : USEPA)

Au niveau de l'étang pollué, de manière analogue à la situation rencontrée lors de la pollution en France au mois d'avril (Cf. p.2) : l'un des enjeux de la réponse a été de maîtriser l'extension du polluant, *via* des mesures de confinement efficace, tout en prévenant les risques, en cas de précipitations, de montée du niveau de l'eau et d'un débordement vers l'aval.

Cela a été effectué notamment par l'édification, à l'exutoire des zones de rétention naturelle, de talus avec dispositifs d'écoulement en sous verse (buses).

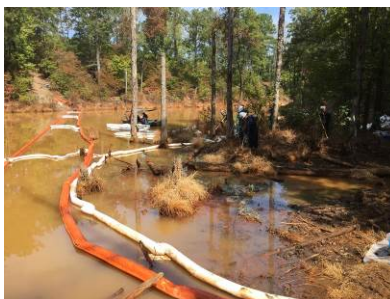
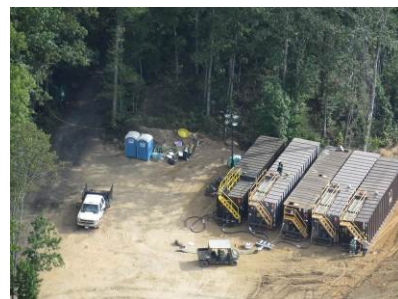
Gauche : chantiers de confinement/ récupération d'accumulations d'essence contre les berges ; **Droite** : aire de stockage des déchets liquides en « Frac Tanks », en arrière chantiers (Source : USEPA)

Au niveau des chantiers d'écrouissage/pompage sur l'eau, les déchets liquides étaient collectés dans des bacs démontables d'où ils étaient transférés, au moyen de camions à vide, vers des aires de stockage intermédiaires, constituées en arrière des chantiers à l'aide de conteneurs de type *Frac Tanks*¹⁵ permettant le stockage et la décantation sur site de volumes

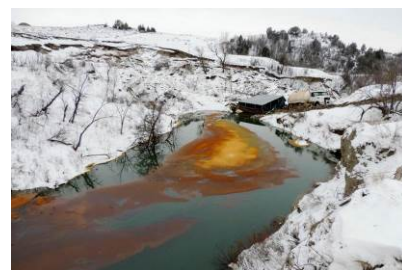
10/12/2016: Déversement d'hydrocarbure naturellement confiné sur le cours d'eau Ash Coulee Creek (Source : North Dakota Department of Health)

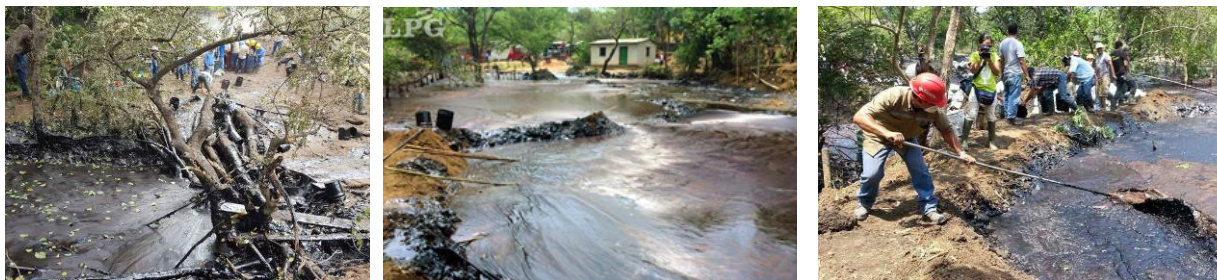
Gauche et Centre : couverture du lit de la rivière Paz par la mélasse (source : MARN) ; **Droite** : Récupération manuelle d'accumulations de mélasse en bordures de berges (Source : J. Henriquez / <http://ecoviva.org>)

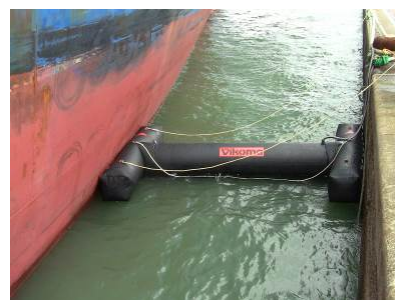
Vue du *Vikoseal* déployé entre un navire et un quai (Source : <https://www.vikoma.com/>)

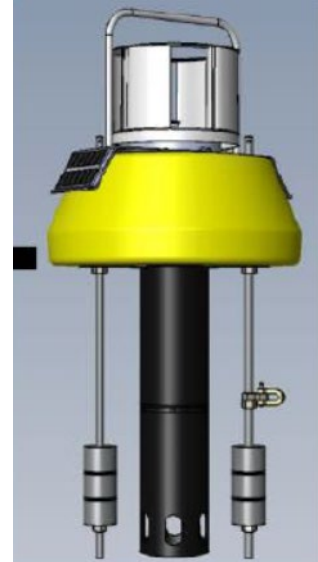
Schéma de la bouée (Source : Veolia)

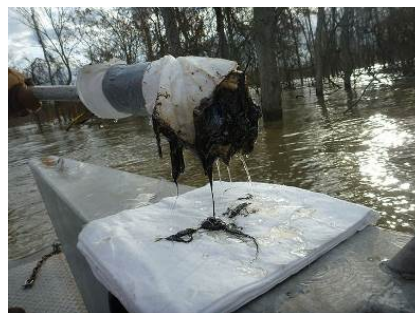
Outil « low-tech » et efficace pour la détection de pétrole coulé (Source : NOAA)

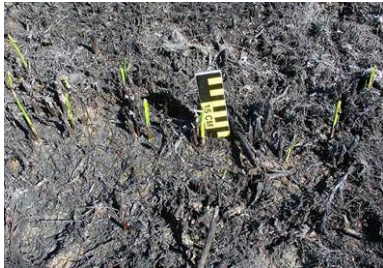
Octobre 2005 : repousse de la végétation quelques jours après les opérations de brûlage contrôlé.

Approuvé par l'*Unified Command*, l'ISB a été réalisé sur 2 jours, 1 mois et demi après la pollution, avec des brûlages de durées de 3 heures et de 4,5 heures respectivement, ayant mené selon la NOAA à l'élimination de 90 % du brut. Les signes de repousse de la végétation après ISB ont été observés très rapidement, visibles dès quelques jours à quelques semaines plus tard selon les espèces.

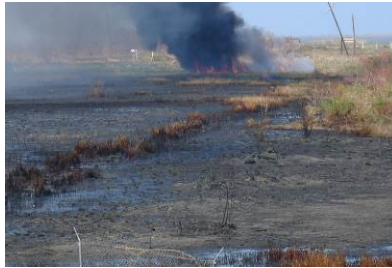
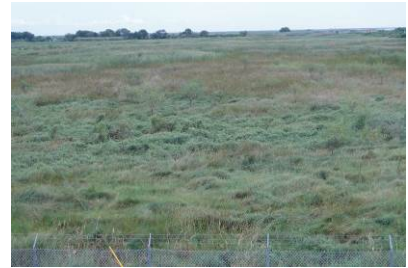
Vues comparées du marais pollué suite aux dommages infligés au stockage Chevron par les ouragans de 2005 : immédiatement après le brûlage (*gauche*) et 10 ans plus tard (*droite*) (Source photos : NOAA)

Sous réserve d'une mise en œuvre dans des délais relativement courts et de la vérification de quelques données environnementales²⁵, le processus de restauration (dont l'amorce a été décrite en 2006, puis en 2007, objet de publications ; Cf. ci-après) semble être confirmé à plus long terme, suggérant la bonne résilience de l'écosystème « marais » à l'ISB, méthode ici estimée efficace pour le retrait des hydrocarbures en site reculé.
