**CENTRE DE DOCUMENTATION DE RECHERCHE ET D'EXPERIMENTATIONS
SUR LES POLLUTIONS ACCIDENTELLES DES EAUX**

Lettre Technique Mer- Littoral n°46

2017-2

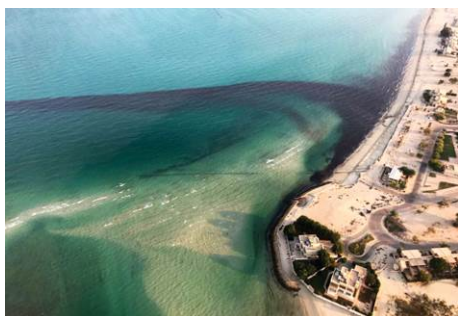
Dérive d'hydrocarbures en frange côtière et pollution du littoral au sud de Ras Al-Zour (source : Kuwait Environment Public Authority)

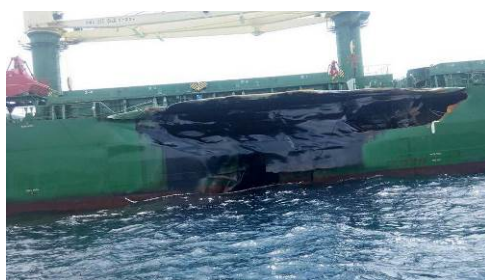
Écoulement de fioul de propulsion à partir du vraquier *Sinica Graeca* (source : Marine Department of Malaysia)

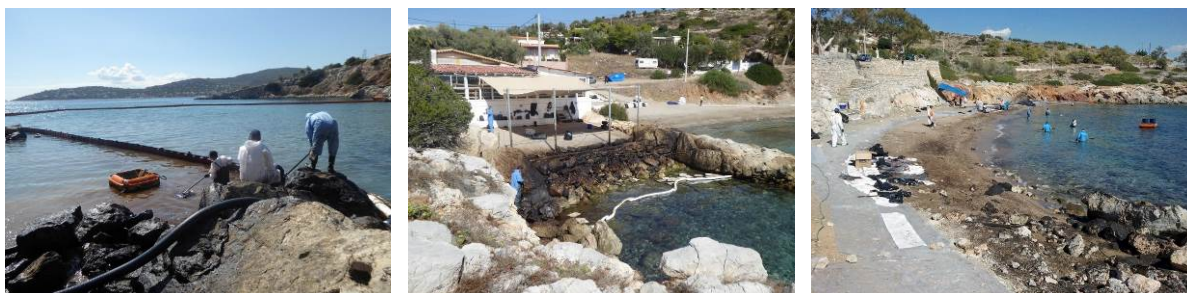
J+1 mois, Ile de Salamine : Rinçage en basse pression des accumulations de fioul sur roches littorales, et récupération par tête d'écémage oléophile (*Gche*) ; Chantier de nettoyage, en haute pression, d'encrochement avec récupération des effluents par absorbants (*Ctre*) ; Collecte manuelle d'amas submergés en avant-plage (prof. 1 m environ) (*Drte*) (Source : *Cedre*)

Quelques centaines d'intervenants ont été affectés au nettoyage des littoraux pollués, faisant appel à des techniques variées selon les secteurs (substrats, priorités...): ramassage manuel éventuellement aidé d'absorbants, rinçage et récupération des effluents, nettoyeurs à haute pression sur les surfaces dures, nettoyage de galets en bétonnières... Certains sites ont fait l'objet de retraits de sédiments pollués au sujet desquels les conseillers techniques du Fonds de 1992 ont préconisé une vigilance particulière afin de limiter, dans certaines municipalités, l'enlèvement excessif de sédiments et de débris (pollués et non pollués) au profit d'un rinçage *in situ*.

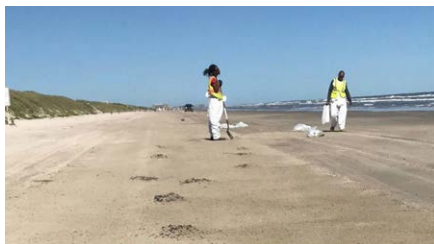
Activité de ramassage des arrivages de brut sur plages sableuses (Mustang Island and North Padre Island) (source : Maritime Executive)

Deux jours après l'accident, des arrivages épars ont affecté les plages de sable de Mustang Island et North Padre Island.

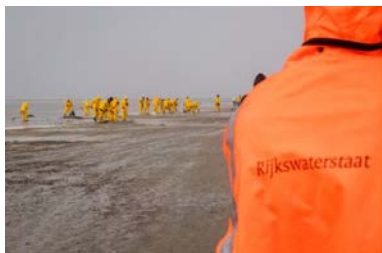
Gauche: Exercice d'intégration de bénévoles pour le nettoyage manuel en Mer de Wadden; Droite: Utilisation de la plateforme amphibie Wadcrawler avec récupérateur FORU (Source : Rijkswaterstaat)

Globalement, l'intervention sur ce type d'environnement tidal, peu profond, s'avère un défi qui, dans le plan néerlandais et dans cet exercice, a inclus le déploiement de bénévoles pour procéder à des opérations de nettoyage manuel et l'édification de dispositifs de protection en avant de sites sensibles (andains de sables).

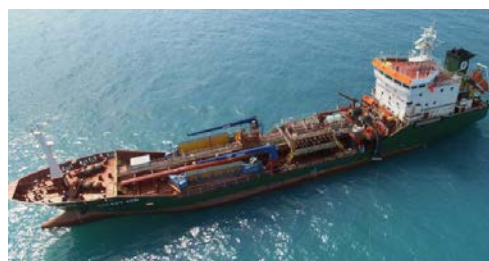
Le pétrolier souteur *Galaxy Eco* (90 m) (Source : AESM)

Le *Galaxy Eco*, basé au port de Varna, présente une capacité de stockage de près de 3 000 m³ de déchets liquides, et a été équipé pour être en mesure d'opérer sur des produits pétroliers de point d'éclair inférieur à 60°C. Il présente par ailleurs un système *Miros* de détection de nappes flottantes, des équipements de confinement et de récupération en haute mer : bras rigides *Lamor LSS15* (avec modules de récupération interchangeables à brosse ou à déversoir), 2 sections de 250 m de barrage de haute mer (*Lamor HDB 2000*) et un récupérateur à déversoir à fort débit (*Lamor LWS 1300*).

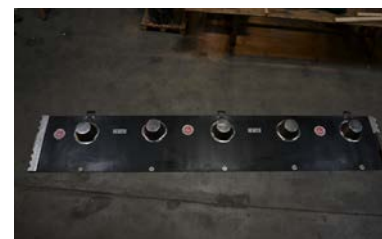
Vue d'une section du DESMI ChemBoom
(Source : DESMI)

Selon *DESMI*, le *ChemBoom* présente une bonne résistance chimique : aux huiles minérales et huiles végétales ; à une large gamme d'acides inorganiques (à l'exception de solutions concentrées de certains d'entre eux) ; aux solutions d'hypochlorite de sodium ou de calcium, par exemple. Son application semble n'être toutefois pas recommandée sur les amides, cétones, aldéhydes, et est annoncée comme variablement adaptée sur certains autres produits (ex : alcools, phénols, glycols).

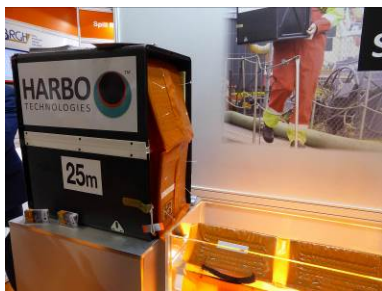
Vue d'une « cartouche » contenant 25 m de barrage léger T-Fence HARBO (Source : Cedre)

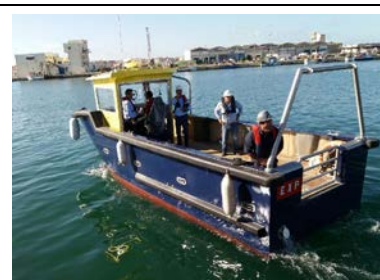
Navire *Seismic Workboats* pour déploiement de barrages flottants (Source : SWB)

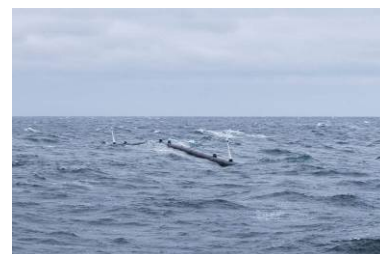
Vue du flotteur du prototype : tubes en PEHD (Source : *Ocean Cleanup*)

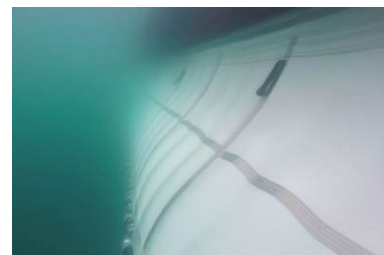
Vue de la jupe (3 m de tirant d'eau)
(Source : *Ocean Cleanup*)

Selon *Ocean Cleanup*, le prototype a présenté un comportement (flottaison et flottabilité) et une résistance satisfaisants dans les conditions météo océaniques rencontrées, confortant les espoirs des concepteurs issus des tests en Mer du Nord, et des résultats obtenus sur maquette ou d'après des modèles numériques. Un développement à suivre bientôt, la construction d'un dispositif complet, de 480 m, étant en cours pour un déploiement prévu en été 2018 dans l'aire dite du « vortex de déchets du Pacifique nord », l'idée étant de l'y mouiller dans une configuration en U à une ancre flottante anti-dérive (profonde).

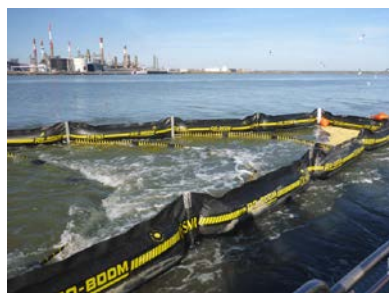
Atténuation du courant de surface par filets en kevlar successifs au sein du *Speed Sweep* (Source : Cedre)

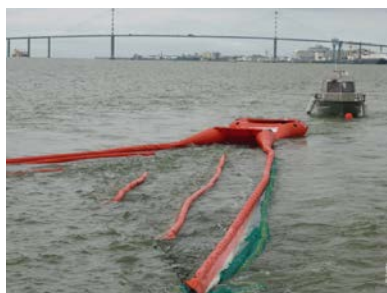
Vue des boudins déflecteurs concentrant la pollution vers le tunnel et la poche de confinement du *MOS 15* (Source : Cedre)

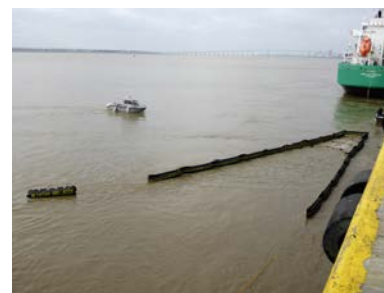
Positionnement du *Speed Sweep* en configuration statique, en association avec le *Ro-Kite* (Source : Cedre)

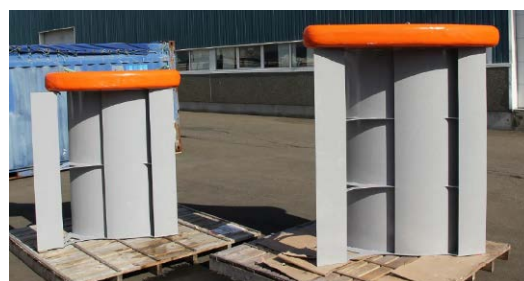
Paravanes Seafoil 15 (à gauche) et Seafoil 25 (à droite)
(source Egersund Group)

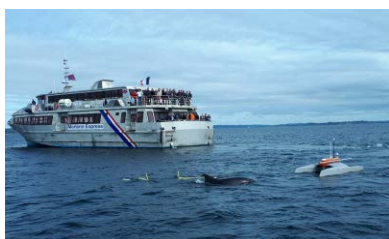
Démonstrations d'un drone de surface et de deux drones sous-marins (source : [TexysMarine](#))

La société [Kopadia](#), prestataire de services, propose des solutions de mise en œuvre d'armadas de drones sous-marin afin de cartographier des fonds marins, ou encore de surveiller des installations offshore dans le secteur pétrolier, parapétroliers, éolien offshore. La société [Texys Marine](#) fabrique elle-même ses drones de surface équipés de capteurs - principalement océanographiques. Les démonstrations faites au cours de la journée ont permis de montrer la facilité de mise en œuvre (faible poids) et de guidage que ce soit par télécommande « classique » ou *via* la définition d'un tracé sur une application cartographique de type [Googlemap](#).

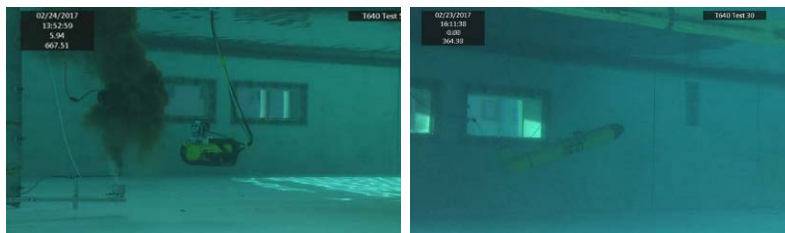
Gauche : ROV en cours de mesure de tailles de bulles de méthane et de gouttelettes de brut ; Droite : *Glider* en cours de mesure d'épaisseur de nappe flottante de pétrole brut
(Source : ARA / VIMS)

Au cours du projet, 2 types d'engins ont été évalués dans les bassins de l'*OHMSETT* : un appareil télé-opéré (ROV) *SeaBotix LBV150*, et un appareil autonome (glider) *Teledyne Slocum*.

Le premier s'est montré capable de mesurer efficacement à la fois l'épaisseur des nappes de surface et la distribution de taille des bulles de gaz et de gouttelettes de pétrole ; le second a été utilisé pour la mesure d'épaisseur des nappes de surface, où il s'est avéré efficace en présence ou en absence de vagues. Cela étant, des limitations sont apparues en lien avec le montage des transducteurs acoustiques sur le châssis du ROV comme du *glider*, et de leur nécessaire câblage aux dispositifs de traitement informatique des données collectées, entraînant une altération de la mobilité et de la stabilité des engins. Celles-ci ont surtout concerné le ROV, bien que de manière variable selon les missions. L'impact des capteurs et câbles nécessaires aux mesures d'épaisseur a pu être contrebalancé par un ballastage et un montage revu des capteurs, permettant à l'engin de rester contrôlable et pilotable (dans certaines limites de courants et de vagues). En revanche, les transducteurs et récepteurs -relativement volumineux et lourds- requis pour la mesure de la taille des bulles et des gouttelettes d'huile ont très significativement affecté la dynamique du véhicule testé. Un déploiement en milieu naturel nécessiterait à cet égard un ROV de plus grande dimension.

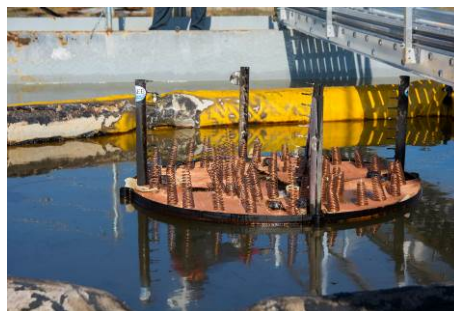
Le prototype du Flame Refluxer[®] testé dans les installations du JMTF de Little Sand Island (Source : WPI)

Les résultats obtenus ont mené à la conclusion que, une fois l'ignition réalisée, les serpentins métalliques et la structure en cuivre retransmettent la chaleur produite par le feu vers l'huile flottante, augmentant la vitesse (quantité brûlée par minute 4 à 5 fois plus importante que sans *Flame Refluxer*[®]) et l'efficacité de la combustion. Il en résulte une réduction sensible des émissions atmosphériques de suies (visible à l'œil nu d'après le WPI), mais aussi des résidus semi-solides imbrûlés, lesquels sont retenus par la laine de cuivre.

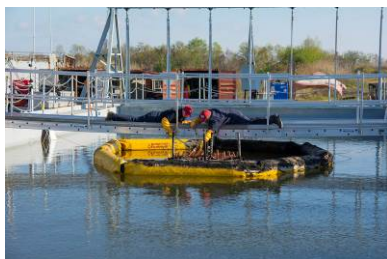
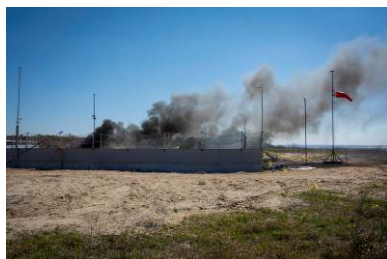
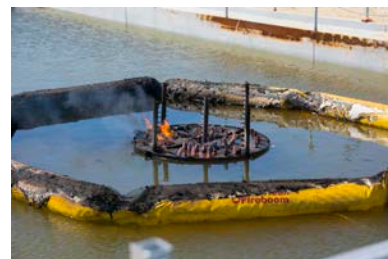
Gauche : Installation du prototype par les ingénieurs du WPI dans le bassin du JMTF (noter l'utilisation d'un barrage anti feu American Fireboom d'Elastec) ; Centre : Vue des panaches de suie (relativement peu denses, d'aspect grisâtre) générés par l'ISB avec Flame Refluxer ; Droite : vue du prototype en fin de brûlage de nappe ; (Source : WPI)
