**CENTRE DE DOCUMENTATION DE RECHERCHE ET D'EXPERIMENTATIONS  
SUR LES POLLUTIONS ACCIDENTELLES DES EAUX**

**Lettre Technique Mer- Littoral n°40**

**2014-2**

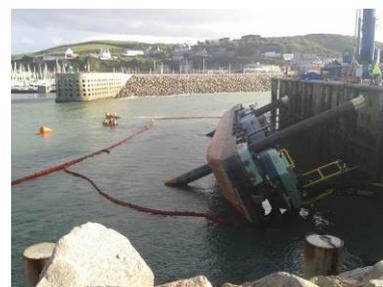
*Vue de la barge-drague Prins IV lors de la basse mer du 10/10/2014 (Source Cedre)*

Dans la soirée du 5 octobre 2014, à Port-Diélette (port de la commune de Tréauville, 50), une avarie technique survenait sur la barge-drague *Prins IV* (affectée au dragage du bassin d'accalmie des deux réacteurs de la centrale nucléaire de Flamanville), alors à quai : un de ses 4 pieds d'ancrage, bloqué, en causait la gîte lors de la marée descendante puis, finalement, le chavirage. Couchée sur bâbord la barge a ainsi laissé échapper une partie non précisée du gazole marin stocké à bord (estimé à 17 puis à 23 m<sup>3</sup>).

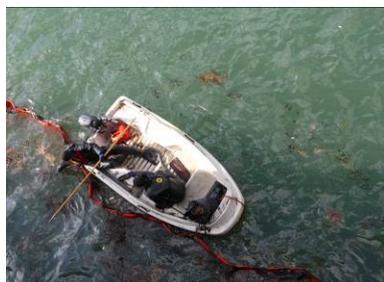
*Récupération manuelle d'absorbants souillés dans la poche de confinement (Source : Cedre)*

Le 9 octobre, la DDTM 50 sollicite la présence sur place d'un agent du Cedre pour appui technique. A ce stade, la pollution résiduelle flottante consistait en un film gras, sans épaisseur, ponctué d'irisations, et ce essentiellement au sein du dispositif de confinement.

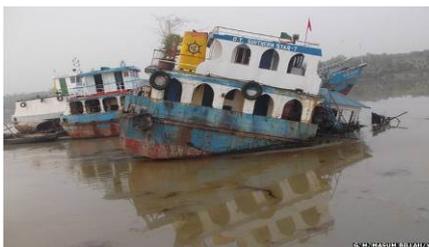
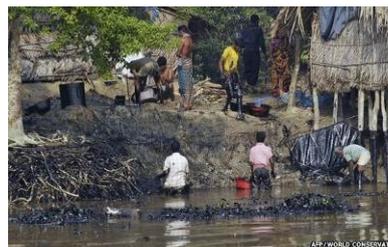
L'OT Southern Star 7 (*gauche*) ; Collecte du fioul et de la végétation flottante polluée (directement à la main ou à l'aide de filet de pêche) (*droite*) (Source: Wildlife Conservation Society)

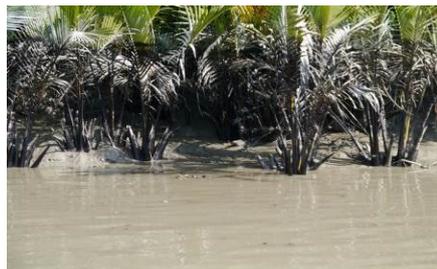
Niveau maximal de contamination sur les berges et la végétation, observé sur 10 % du linéaire investigué par l'UNDAC (Source : Cedre)

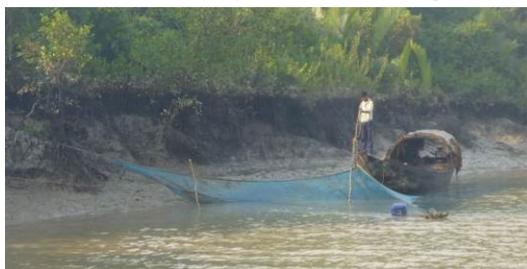
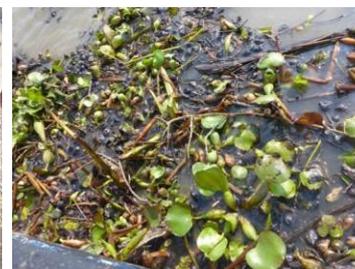
Filet de pêche en bordure de rive (gauche) ; Filet monté sur cadre (centre) ; Piégeage de la pollution par les jacinthes d'eau (droite)  
(Source : Cedre)

- Des moyens de collecte originaux ont été mis en œuvre, essentiellement sur l'eau :
  - La fermeture des entrées de chenaux et petites rivières par des filets ;

- La collecte de fioul dérivant à l'aide de filets, selon une technique utilisée pour capter les alevins (poissons/crevettes), en stationnaire en bordure de la rive ;

- Le plus original (et manifestement efficace) : le recours à la végétation flottante (jacinthe d'eau) pour « éponger le polluant » et ensuite l'essorer ;

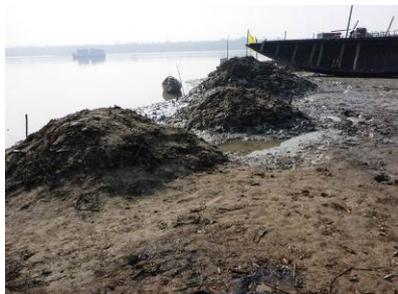
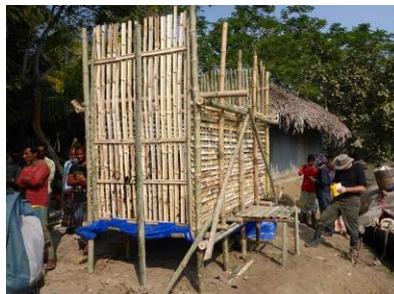
Déchets en tas recouverts de vase (en haut de berge inondable) (Gauche) ; Cage de stockage/égouttage de déchets (Droite) (Source : Cedre)

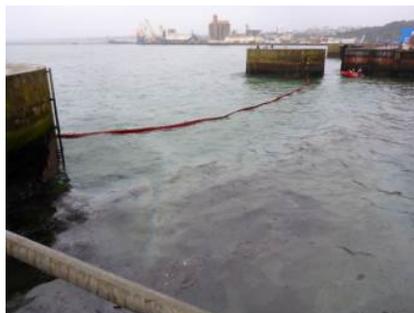
Barrage SDIS en bout du quai QR5 (gauche) ; Pompage des nappes piégées par camion hydro-cureur (droite) (Source : Cedre)

Un camion d'assainissement est mobilisé pour pomper, à partir du quai, le polluant

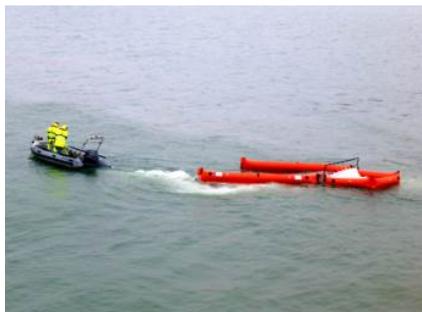
Récupération dynamique par chalutage en rade de Brest (Source : Cedre)

Bien que réalisée sans tête d'écrémage, cette opération permet de récupérer une grande partie du fioul accumulé contre les infrastructures.

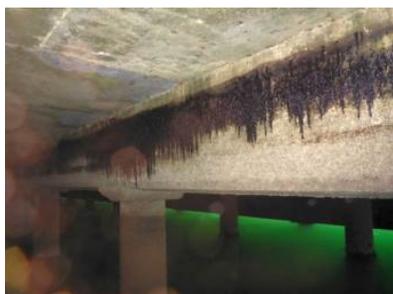
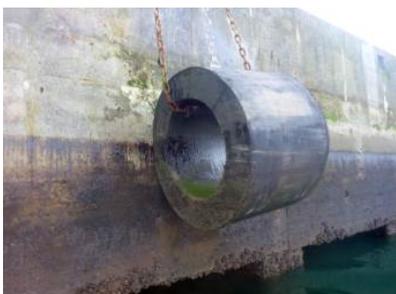
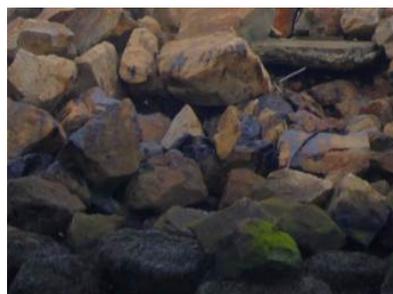
Pollution de la surface poreuse des longrines béton sous le tablier de quai (gauche) ; Bande horizontale sur face externe de quai et défenses (centre) ; Dépôts et tâches de fioul en partie haute des enrochements (droite) (Source : Cedre)

Les recommandations relatives au nettoyage des faces extérieures et en dessous de quai ont inclus : (i) la pulvérisation de produit de lavage avant rinçage en basse-pression ; (ii) un lavage en eau chaude et haute-pression. Quant aux enrochements, les prescriptions techniques incluait la collecte des macro-déchets souillés, le grattage manuel des épaisseurs de fioul, et un nettoyage fin à l'eau chaude en haute-pression. Dans tous les cas, le confinement (par boudins absorbants) et la récupération (par pompage ou à l'aide d'absorbant) des effluents ont été prescrits.

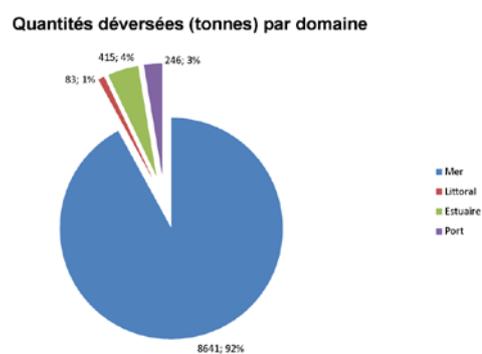
Figure 2

Les quantités déversées en 2014 l'ont été très majoritairement (90 %) en mer (fig. 2), l'essentiel de cette contribution étant attribuable à une fuite survenue sur une conduite sous-marine de gaz naturel en Alaska<sup>6</sup>.

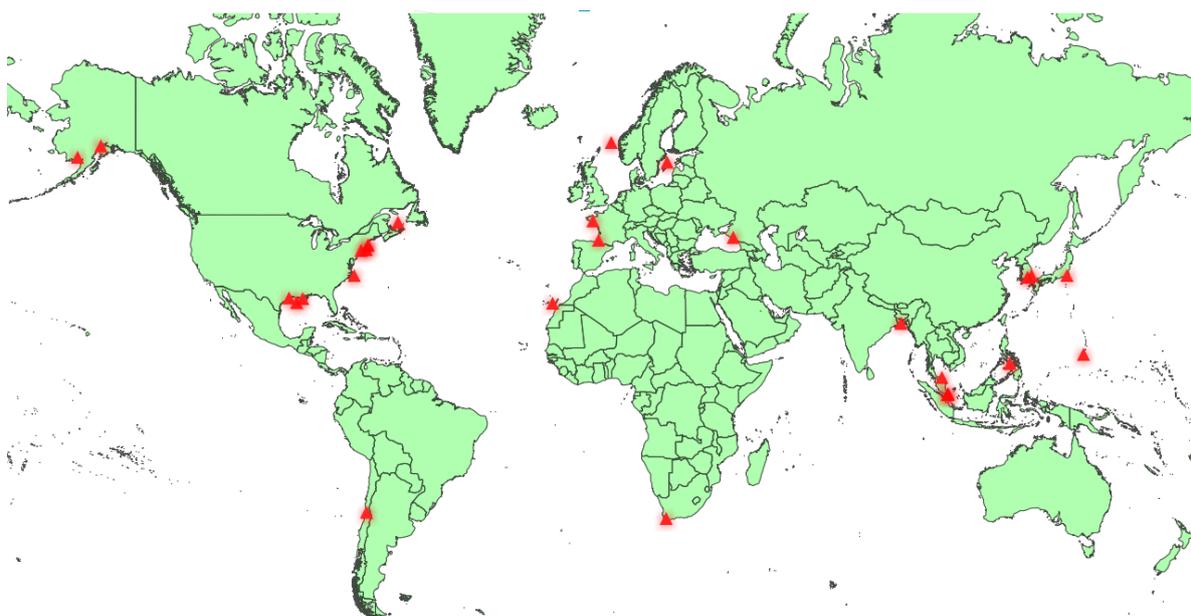
Figure 4. Localisation des principaux déversements accidentels d'hydrocarbures et de substances dangereuses survenus en mer et sur le littoral en 2014 et recensés par le Cedre.

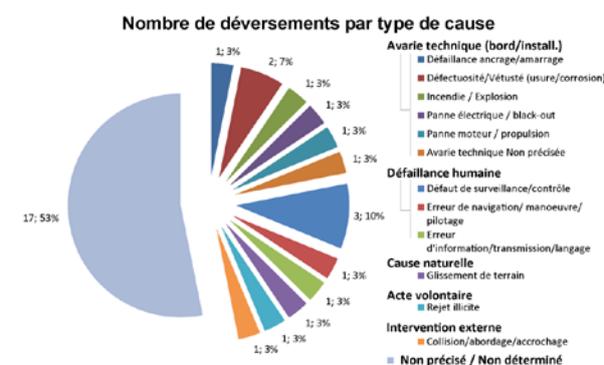
Figure 7

L'analyse des causes montre que, dans au moins la moitié des cas (>50 %), celles-ci sont **indéterminées ou non précisées** (fig. 7). Il faut noter que cette catégorie, en plus d'être prévalente, est associée à la grande majorité (80 %) du bilan déversé (fig.8 ; on notera cependant que cette contribution est à 90 % assignable à la fuite -pour une raison non précisée- d'une conduite de gaz naturel sous-marin en Alaska).

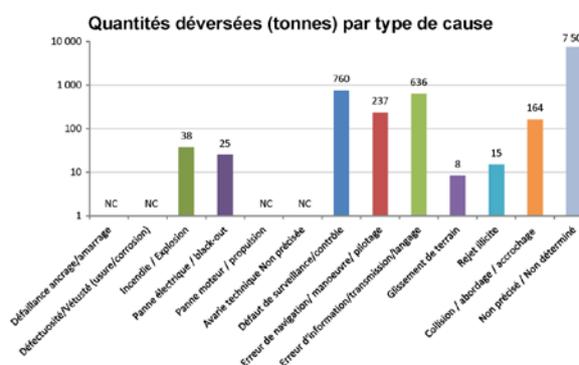
Figure 8

Cette imprécision pénalise par conséquent l'appréciation des principales causes des déversements accidentels significatifs. On notera la fréquence des **avaries techniques** (22 % environ, dont un tiers lié à la **défectuosité/vétusté** des installations), qui devance celle des accidents causés par des **défaillances humaines** (16 % des cas, où prédominent les défauts de surveillance/contrôle tels qu'identifiés dans le cas de collisions de porte-conteneurs dans le Détroit de Singapour<sup>12</sup>) (fig. 7). Totalisant de l'ordre de 1 630 tonnes, les défaillances humaines représentent par ailleurs 17 % environ de la quantité de polluant cumulée sur l'année –une contribution toutefois difficile à relativiser au regard du manque de données précises concernant les volumes associés aux autres causes identifiées (fig. 8).

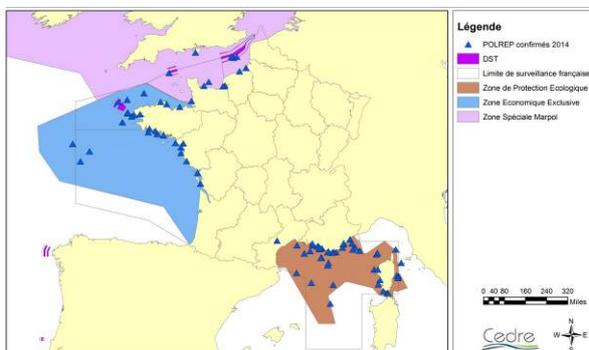
Localisation des POLREPs confirmés en 2014 en France (Source : Cedre)

La distribution des POLREPs, entre et au sein des façades maritimes des eaux françaises, s'inscrit dans un schéma dorénavant bien identifié, en lien étroit avec les voies de trafic maritime des façades Manche (rails d'Ouessant et des Casquets) et Méditerranée (axes entre Gênes et la Catalogne, d'une part, et Marseille, d'autre part ; eaux côtières corses du fait des axes Gênes-Détroit de Messine et Marseille-Corse).

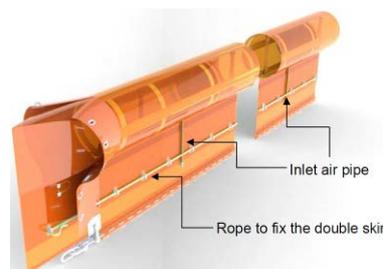
Schéma du BC650 (Source : Sorbcontrol)

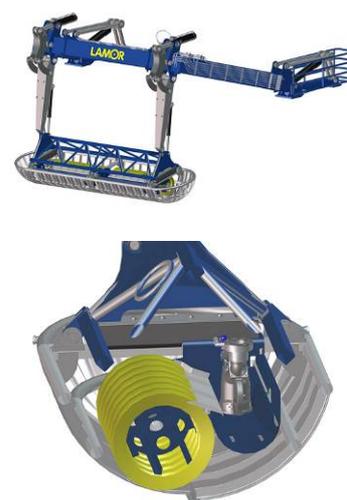
Schéma général du *Sternmax* (haut) ; vue en coupe de la partie « récupérateur » (bas) (Source : Lamor)

Le berceau métallique, de grande taille (L x l x H (m) = 9 x 2.4 x 1.1), est maintenu par un bossoir en A à un bras articulé d'une portée opérationnelle de 7 mètres. Partiellement immergé, le berceau sépare le polluant de l'eau ainsi que de la glace brisée par l'étrave du navire : il est régulièrement relevé et renversé de façon à retirer les glaces qui l'obstruent.

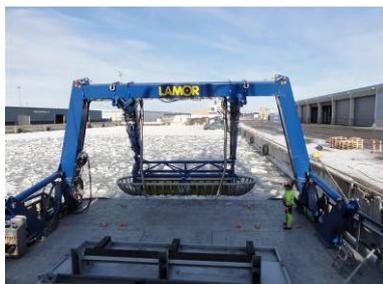
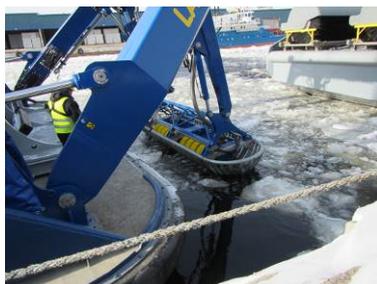
Le récupérateur est pourvu d'un système d'injection d'eau chaude pour permettre de réchauffer en continu les brosses, les racleurs, le puits de pompage et les pompes. Le berceau, quant à lui, est préchauffé avant utilisation via un circuit interne de vapeur.

Le Sternmax, tel que monté à la poupe de navire anti-pollution (source : Lamor)

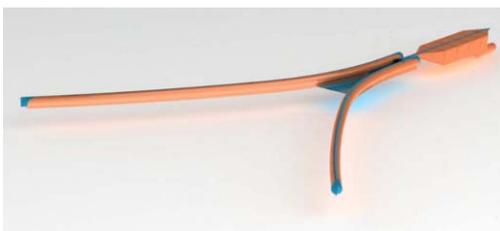
Schéma général de l'Oiltrawl (Source : [www.norlense.no](http://www.norlense.no))

La société norvégienne NorLense a conçu et mis au point un équipement destiné à récupérer du pétrole à des vitesses comprises entre 1 et 4 nœuds. Utilisable soit en « chalutage » dynamique sur des plans d'eaux ouverts (mer ouverte, eaux côtières, grands estuaires et grands fleuves), soit en mode statique (ancré ou fixé sur une berge) face à des courants qui peuvent être relativement forts (estuaires, rivières,...), il met en avant sa grande capacité de rencontre (largeur de capture x vitesse) pour traiter des pollutions très étalées, qu'il peut ainsi concentrer, épaissir et collecter directement, sans l'intermédiaire d'un récupérateur ou d'un simple moyen de pompage, en les forçant à entrer dans un réservoir souple flottant connecté à l'arrière du système.

L'Oiltrawl comprend trois parties : un barrage déviateur, un concentrateur-séparateur pétrole/eau et une poche pour stocker le pétrole récupéré.

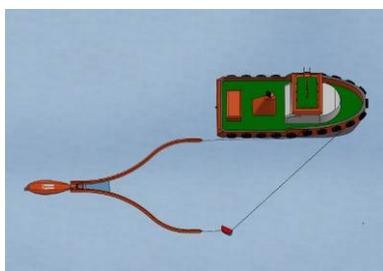
Schéma de mise en œuvre  
(Source : Norlense)

Le gonflage se fait automatiquement, tandis qu'un paravane permet la mise en œuvre de l'Oiltrawl par un seul navire.

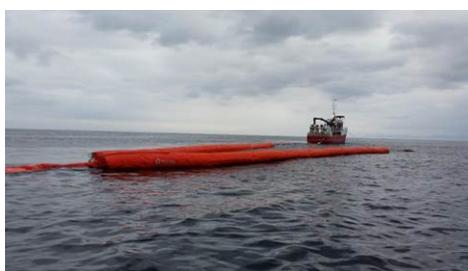
Vue de l'arrière  
(Source : Norlense)

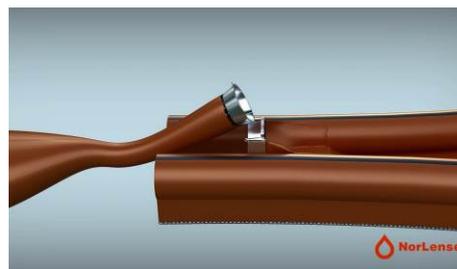
Raccordement de la poche (Source : Norlense)

A l'aval de ce dernier, un dispositif d'attache rapide permet de recevoir et d'y clamer l'ouverture de la poche de stockage. Le collier de fixation est conçu pour pouvoir changer facilement de poche lors des opérations en mer. A l'intérieur du réservoir de stockage, un clapet permet d'éviter les fuites de pétrole. En option, une pompe peut être incorporée à ce réservoir pour transférer en continu le produit récupéré vers les cuves du navire support, si ce dernier en est doté.

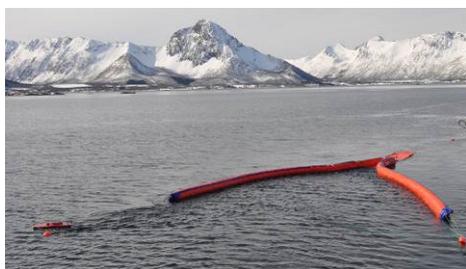
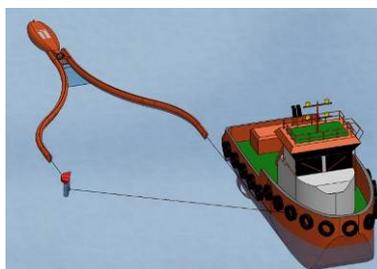
Le NO-T-600-S (gauche) et schéma de remorquage avec paravane (droite) (Source : Norlense)

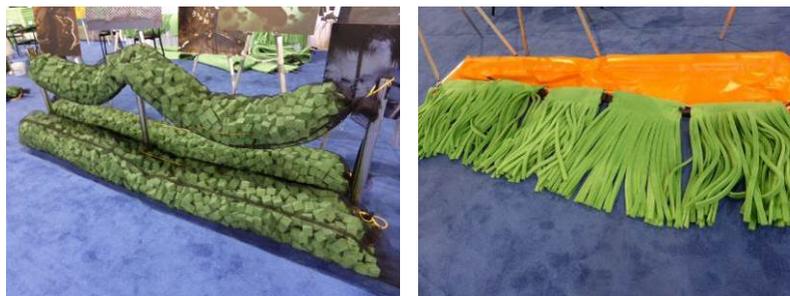
IOSC 2014 : Dispositifs absorbants OPFLEX en Cube Boom (gauche) et en franges (Eelgrass) (droite, ici associé à des sections de barrage permanent) (Source : Cedre)

On notera en particulier des conditionnements favorisant *a priori* une grande surface de contact entre l'absorbant et le milieu : le *Cube Boom*, constitué de cubes (5 cm d'arête) contenus dans un boudin en filet à larges mailles ; la forme *Eelgrass*<sup>20</sup>, en franges, conçue pour la collecte d'hydrocarbures en surface ou, lestée, dans la colonne d'eau.

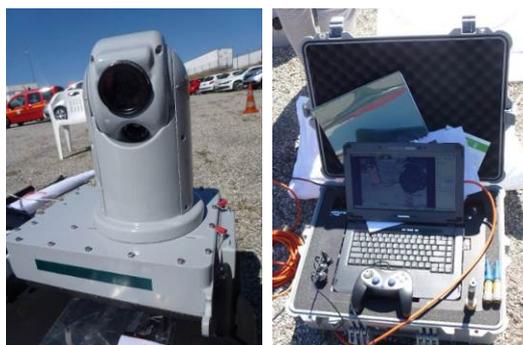
Vues de la tourelle avec caméras IR et vidéo (gauche) et du pupitre de commande compact (droite) (Source : Cedre)

Les caméras sont opérées depuis le navire de manière relativement intuitive à l'aide d'une manette multifonction.
