## Fiche accidentologie du MELBRIDGE BILBAO 2001

### L'accident

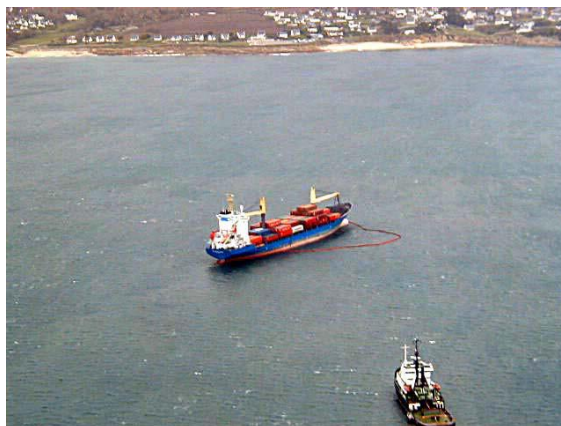
Navire en attente de remorquage dans l'Anse de Bertheaume entouré d'un barrage anti-pollution sous la garde de l'Abeille Flandre ©CEDRE

Le *Melbridge Bilbao* est ensuite remorqué en zone abritée, dans l'anse de Bertheaume, pour inspection et mise en sécurité avant remorquage vers le port de Brest, où il sera déchargé et réparé. L'absence de risque majeur établie, le navire est remorqué vers le port de commerce de Brest dans la soirée du 13 novembre et amarré au quai des porte-conteneurs, ceinturé d'un barrage antipollution mis à disposition par la Marine nationale.

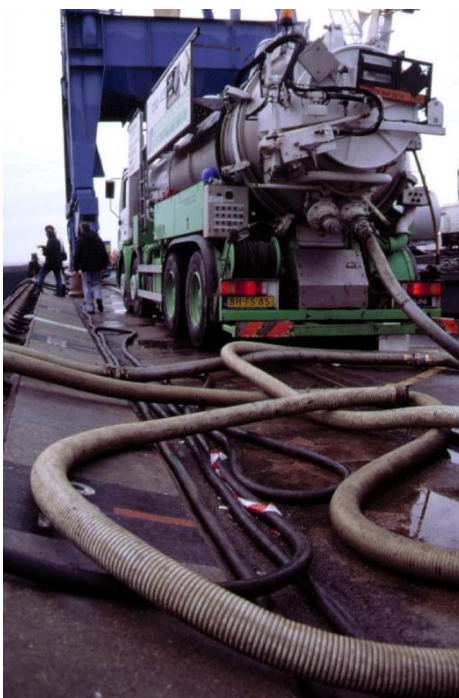
Camion-citerne de récupération du polluant ©CEDRE

Les opérations de pompage en vue de dépolluer complètement le navire avant réparation et le nettoyage de la forme de radoub mobilisent des moyens conséquents et s'étendent jusqu'au 30 novembre.

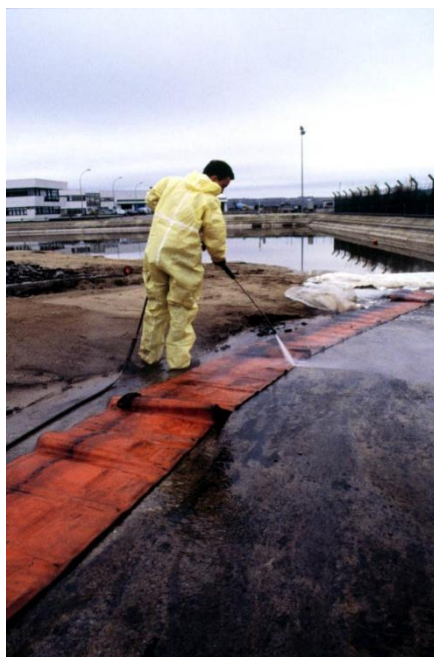
Nettoyage par l'entreprise de son matériel de lutte antipollution  
sur le plateau technique du CEDRE ©CEDRE

Un chantier de nettoyage du matériel utilisé est ensuite mis en place sur le plateau technique du CEDRE. La durée de ces opérations, réalisées dans des conditions optimales, en espace confiné, montre à quel dommage l'île de Molène a échappé. Si le navire n'avait pas pu être déséchoué rapidement et avait été progressivement démantelé par les coups de vent de l'hiver, les opérations de nettoyage sur l'archipel se seraient étendues sur plusieurs mois. C'est ce qu'a vécu en 1986, le littoral de Gijon (Asturies) avec le naufrage d'un cargo charbonnier, [le Castillo de Salas](#), dont seule la moitié avant a pu être déséchouée.

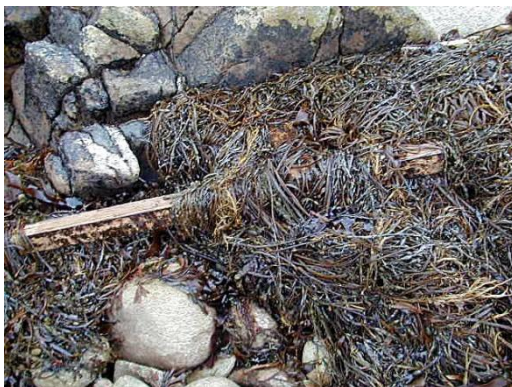
Amas d'algues polluées ©CEDRE

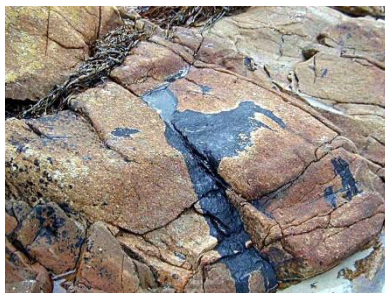
Rocher souillé sur l'Archipel de Molène ©CEDRE
