# Fiche accidentologie du SEA EMPRESS 1996

## L'accident

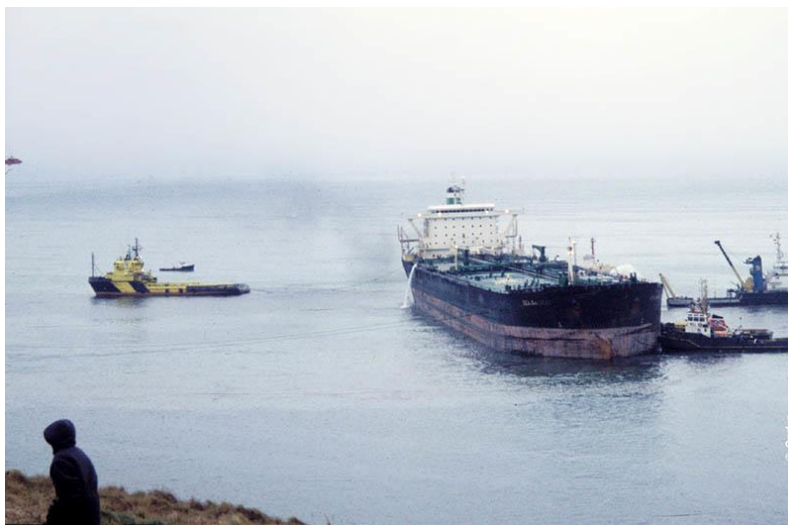
Le Sea Empress échoué devant Milford Haven ©CEDRE

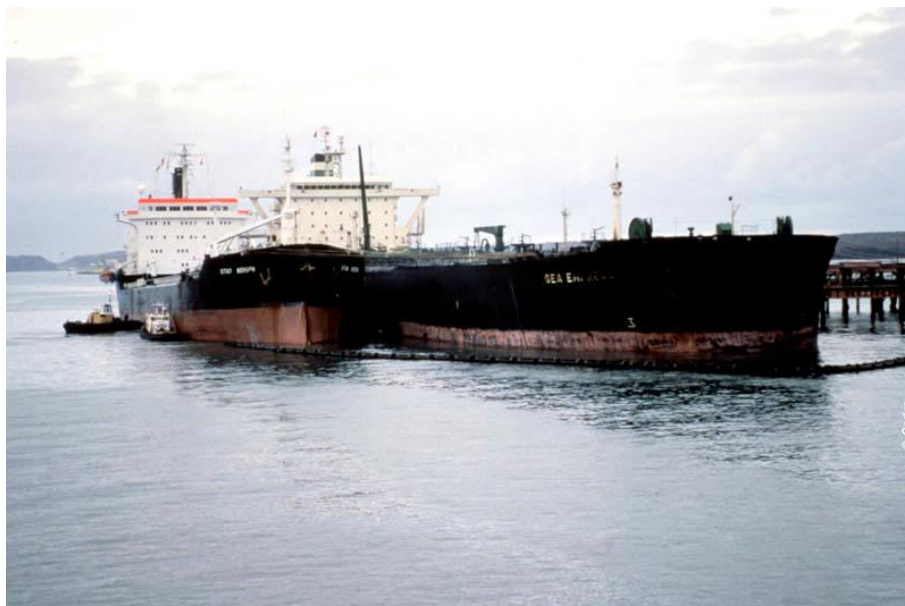
Le Sea Empress en cours d'allégement à Herbrandston Jetty  
©CEDRE

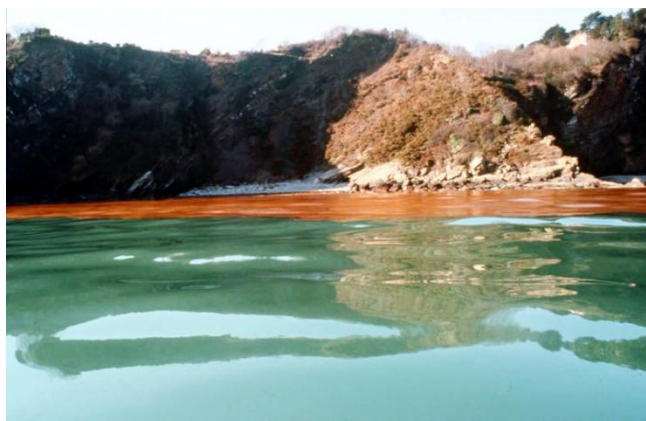
Pétrole émulsionné en baie de Tenby ©CEDRE

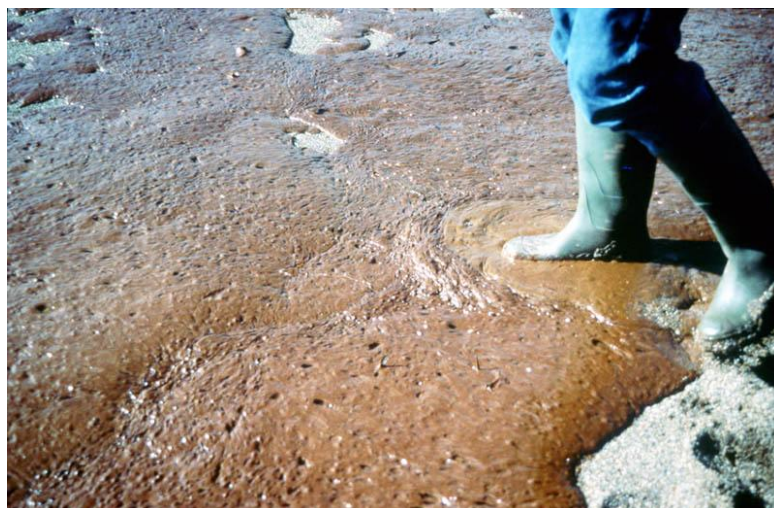
Pétrole émulsionné sur la plage de Swanvilake Bay ©CEDRE

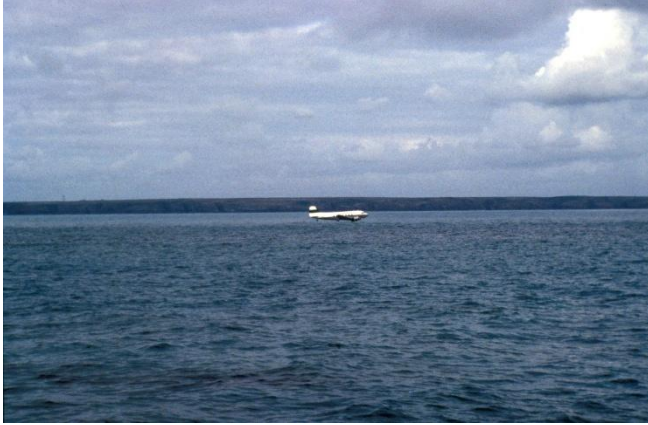
Épandage de dispersants par avion ©CEDRE

Les zones traitées ont été définies et contrôlées à partir des avions de télédétection et de guidage du MPCU. Les épandages aériens ont été effectués à partir d'un mille nautique de la côte, à l'extérieur de la baie et pendant le jusant. Leur application a été arrêtée à partir du 23 février pour des raisons d'efficacité de traitement et parce que l'essentiel de la pollution avait atteint la côte. Les dispersants semblent avoir été efficaces puisque des prélèvements effectués par AEA Technology ont montré que le pétrole se dispersait dans la colonne d'eau (10 ppm immédiatement après la dispersion et 1 ppm une heure après).

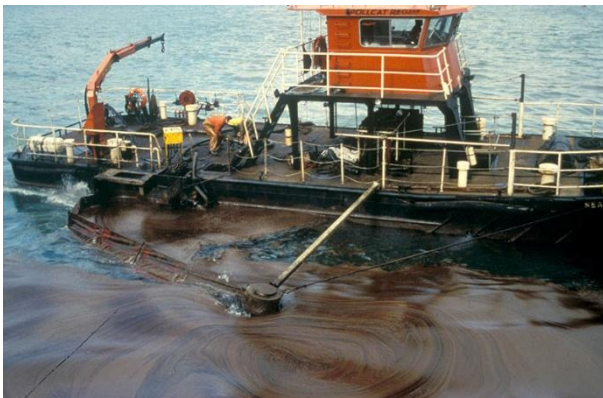
Le Sea Sweep ©CEDRE

La récupération du pétrole en zone côtière a commencé dès le 15 février, à partir des bateaux de récupération *Sea Mop* et *Sea Sweep* (capacité : 40 m<sup>3</sup> chacun) équipés tous deux d'un récupérateur à corde oléophile.

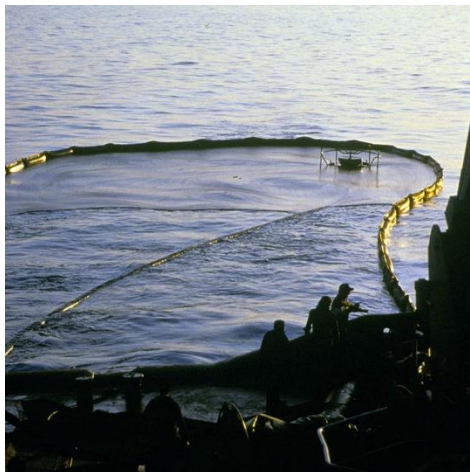
Le TRANSREC récupérant du pétrole en fond de barrage ©CEDRE

Utilisé pour première fois en opération réelle de récupération, le système TRANSREC 250 a répondu remarquablement aux sollicitations.

Le TRANSREC a été déployé par mer formée de niveau 4 à 5 ; ses performances n'ont pas été altérées. D'une maniabilité excellente et mis en œuvre par un seul opérateur, cet outil était alors sans conteste le meilleur récupérateur de grande capacité en service au monde.

Les opérations de pompage ont été menées sur un pétrole de très forte viscosité (20 000 cSt), émulsionné à environ 80 % d'eau.

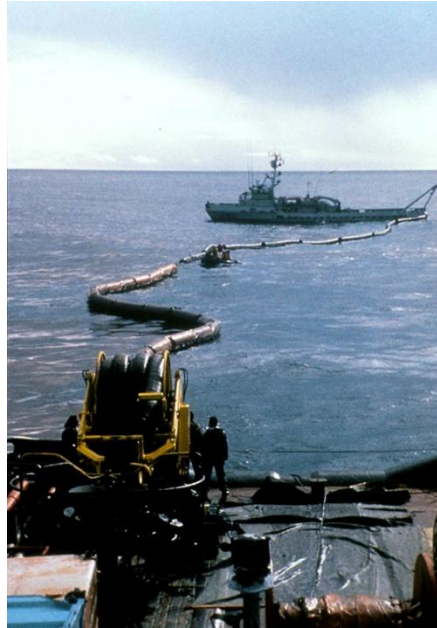
Déploiement du TRANSREC ©CEDRE

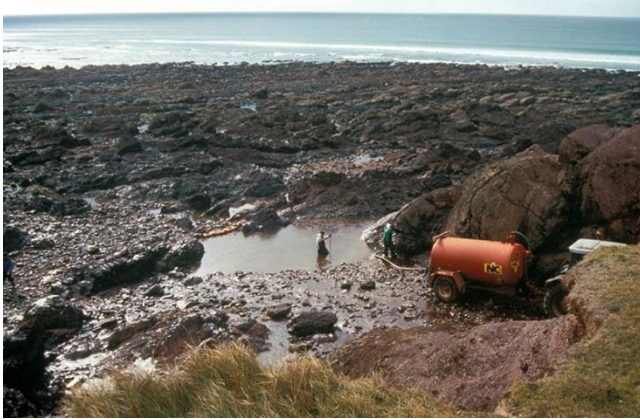
Pétrole échoué en baie de Freshwater West ©CEDRE

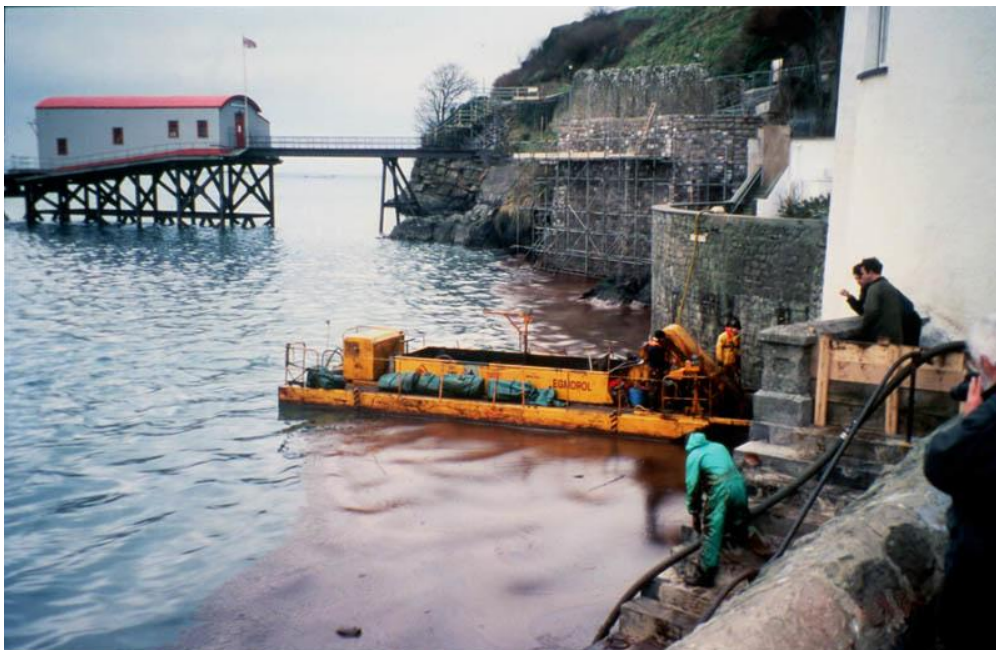
La barge Egmopol dans le port de Tendy ©CEDRE

La barge est mise en service le 19 février à proximité du pétrolier, qui a dans l'intervalle été ramené à un terminal situé à quelques kilomètres à l'ouest de Milford Haven. Un barrage entoure le navire afin de confiner le pétrole s'échappant par les fissures béantes de la coque. Durant les quatre premiers jours, tandis que les opérations d'allègement du navire s'organisent, la barge récupère en moyenne chaque jour 100 m<sup>3</sup> de pétrole, à raison de 18 heures de travail journalier.

La semaine suivante, les nappes dérivant dans l'estuaire de Milford et dans le port sont chassées et récupérées par la barge, qui profite de sa mobilité pour se faufiler au fond des criques et des bassins, là où la couche de pétrole est la plus épaisse ; 12 à 15 heures de travail pour deux pleines cargaisons de pétrole déchargées (30 m<sup>3</sup>) chaque jour dans une péniche transformée en réservoir flottant.
