## Fiche accidentologie du ROKIA DELMAS 2006

Le mardi 24 octobre 2006, vers 4h du matin, le porte-conteneurs *Rokia Delmas*, en avarie totale de propulsion et d'énergie (black-out). Chargé et poussé par des vents violents (100 km/h) le navire dérive rapidement vers la côte. Après avoir mouillé une ancre, vers 5 h 00, le navire talonne par l'arrière au sud de l'île de Ré à hauteur du village de La Couarde-sur-Mer et se pose sur un fond sablo-rocheux. Il gîte sur le côté bâbord (18 degrés), sa cargaison de bois débité et de fèves de cacao notamment est partiellement désarrimée. A priori, aucun conteneur n'est tombé à l'eau. Aucune pollution n'est observée. En revanche, une voie d'eau est rapidement détectée au niveau de la salle des machines. Couarde-sur-Mer. Le navire transporte notamment des fèves de cacao, du bois ainsi que 600 tonnes de fioul lourd (IFO 380) et 50 tonnes de diesel marin. L'équipage est hélicoptéré, le commandant et 5 membres d'équipage restent à bord pour aider les investigations des équipes d'interventions.

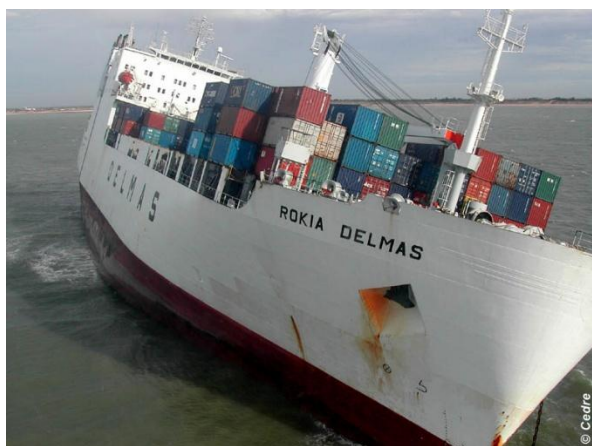
Le porte-conteneur Rokia Delma échoué le 25/10/06 ©CEDRE

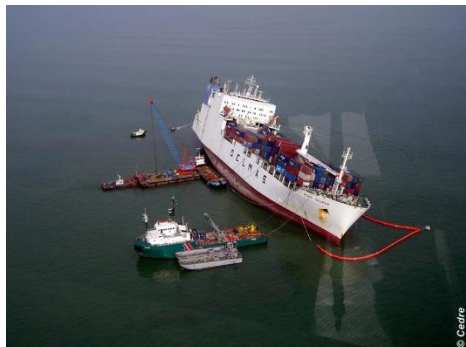
Vue aérienne du Rokia Delmas échoué  
©CEDRE

Le jour même, les 1ères investigations à bord montrent qu'il n'est pas possible de déséchouer le navire à la marée haute du soir. Le lendemain, les plongées effectuées détectent une brèche d'au moins 20 mètres de long sur 50 centimètres de large confirmant l'impossibilité de remorquer le navire dans cet état.

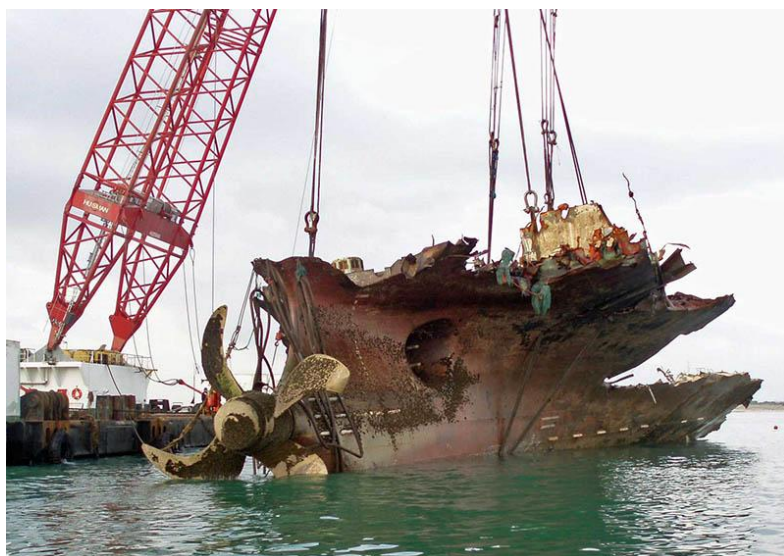
L'un des derniers morceaux du Rokia Delmas ©CEDRE

Après l'enlèvement des structures supérieures du navire, il devient évident que la coque ne peut pas être reflouée et évacuée en une seule fois en raison de sa déformation. La phase II consiste donc à découper le navire transversalement en cinq tronçons verticaux (appareil à gouverner, compartiment machines, partie avant, puis zone milieu scindée en deux parties).

La phase suivante (III) permet l'évacuation de chaque partie de la coque vers le port de La Rochelle au moyen d'une barge grue, avant expédition finale vers le lieu de démolition. Le transfert du dernier tronçon de coque encore à l'eau dans le port de La Pallice se fait le 28 novembre au soir. Une plongée d'inspection est conduite le 17 décembre. Elle met en évidence la présence de quelques débris résiduels qui sont retirés le 18 décembre par l'opérateur en charge du chantier.

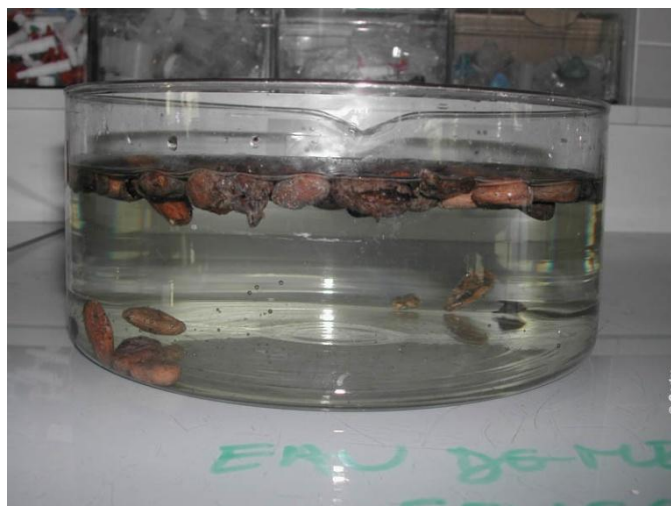
Graines sèches lors de l'immersion dans l'eau de mer ©CEDRE

Un échantillon de fèves est placé, le 31 octobre, dans un cristalliseur rempli d'eau de mer. La quasi-totalité de l'échantillon flotte alors. Seules quelques graines coulent immédiatement. Après 40 h de macération dans l'eau de mer, la quasi-totalité des fèves flotte toujours, mais légèrement plus immergées.

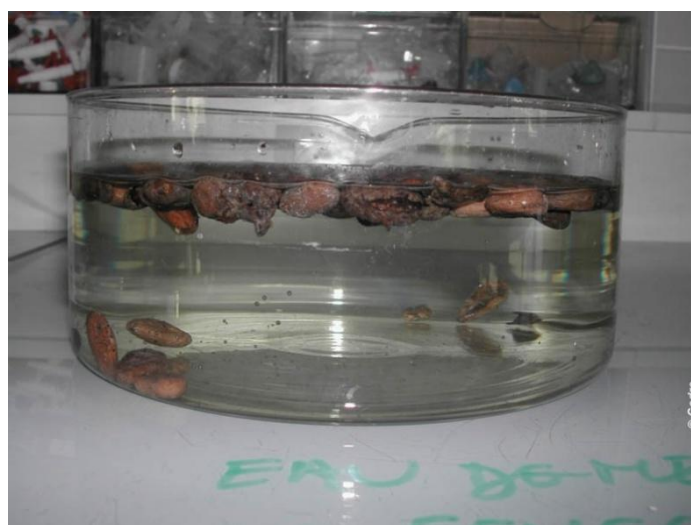
Graines immergées pendant 40h dans l'eau de mer ©CEDRE

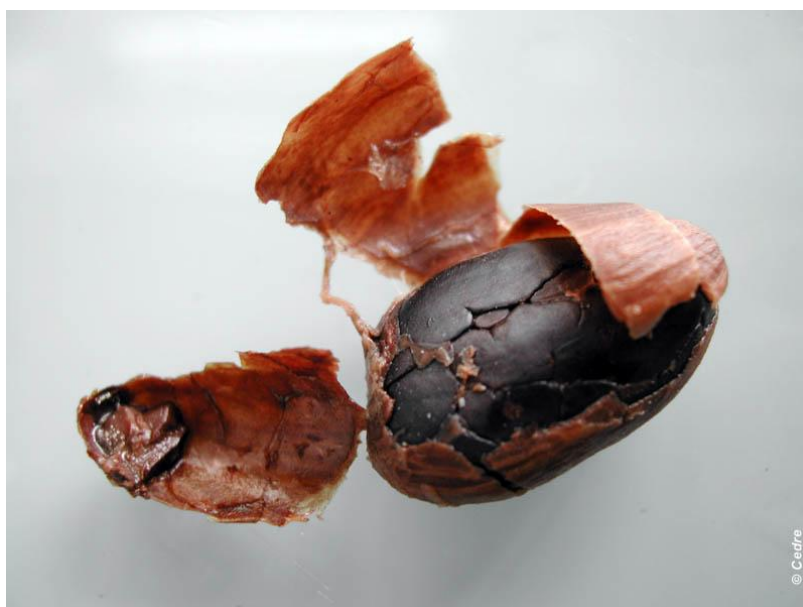
Aspect de la fève rinçage, après 14 jours d'immersion dans l'eau de mer ©CEDRE

Au bout de 14 jours des fèves sont prélevées et rincées, l'observation révèle que seule la cuticule qui protège la fève a commencé à se décomposer, la fève elle-même apparaît encore intacte.

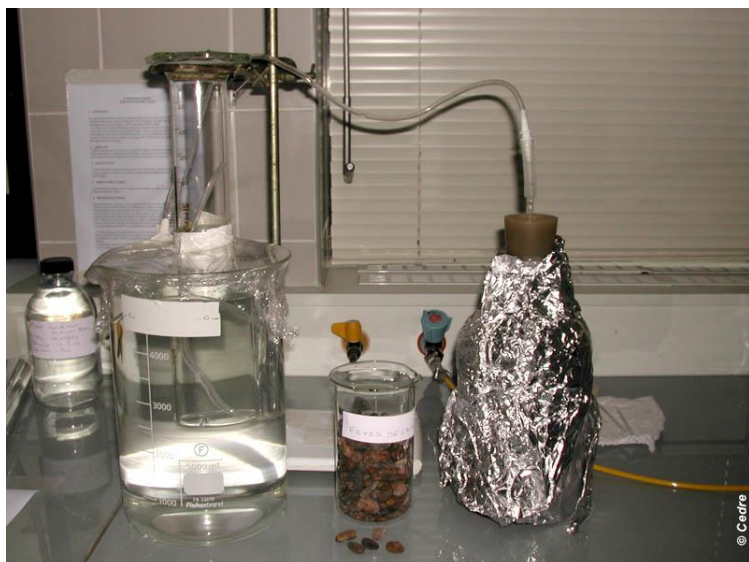
Dispositif expérimental permettant de récupérer le dégagement gazeux ©CEDRE

Des fèves sont placées dans l'eau de mer en milieu anaérobie au cours d'une seconde expérimentation. Un dispositif permet de récupérer tout dégagement gazeux.

Rapidement après le début de l'expérimentation, un dégagement gazeux est observé. Quatre jours après, une mesure à l'aide d'un tube réactif Draeger est effectuée et ne permet pas de détecter la présence de sulfure d'hydrogène.

La quantité d'eau dans l'ampoule diminue progressivement et le volume de gaz augmente. Après 14 jours d'essai, une odeur nauséabonde de putréfaction se fait sentir et s'accompagne à partir de cette date d'une diminution du volume de gaz dégagé.

Au terme de 2 mois et demi d'essai, de nouvelles mesures de sulfure d'hydrogène sont réalisées et montrent la présence manifeste d'hydrogène sulfuré, généré par la fermentation des fèves de cacao qui ont séjourné dans l'eau de mer en milieu anaérobie.
