**CENTRE DE DOCUMENTATION DE RECHERCHE ET D'EXPERIMENTATIONS
SUR LES POLLUTIONS ACCIDENTELLES DES EAUX**

Lettre Technique Mer- Littoral n°48

2018-2

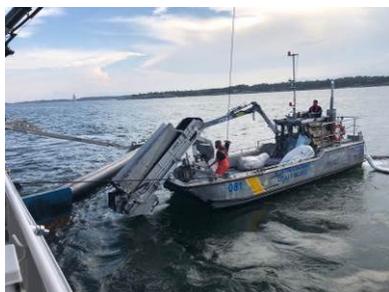
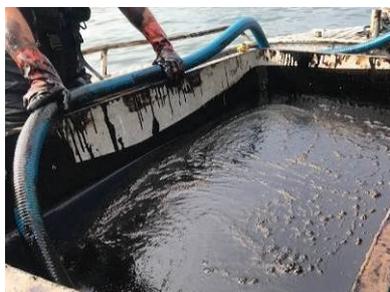
Collecte du fioul flottant issu du Makassar Highway en frange littorale : mise à l'eau d'un dispositif écremeur oléophile à brosses linéaires (Lamor Bow Collector) à partir d'un chaland récupérateur (*gche*) ; Transfert du fioul visqueux stocké dans les capacités du chaland (*dte*) (source : Kustbevakningen)

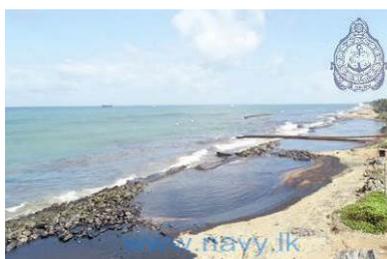
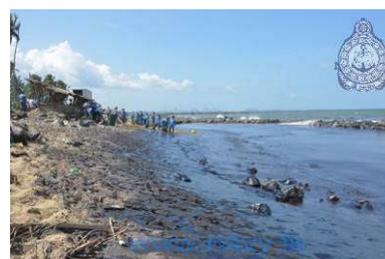
Nappes de pétrole brut en arrivage sur les plages littorales (source : Sri Lanka Navy)

Des opérations de nettoyage sont initiées le jour même, mobilisant des centaines d'intervenants de *CEYPETCO*, de la *SLCG* et de la Marine nationale (qui en assurent aussi la coordination), avec l'assistance d'experts de la *MEPA*.

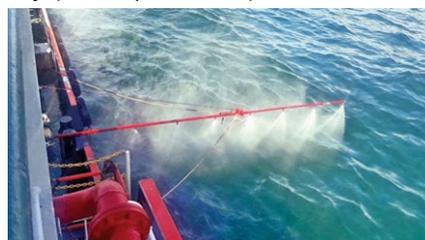
Epandage de dispersants par rampes à partir d'un remorqueur (Source : Ceylon Petroleum Corporation)

Il s'est agi d'opérations d'épandage de dispersants chimiques, les conditions étant jugées favorables à la dilution ultérieure du pétrole ainsi traité, selon les autorités (hauteurs d'eau de plus de 10 mètres, et en mer agitée).

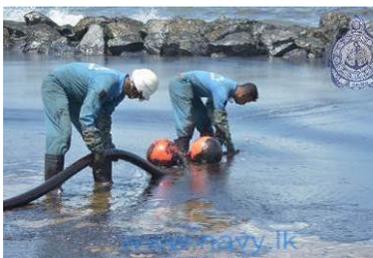
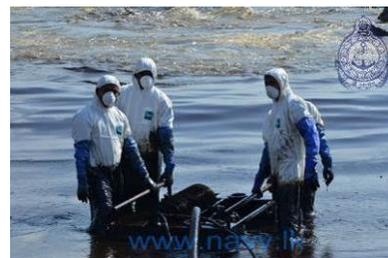
Pompage de la pollution libre : directement (**gauche**) ou avec têtes d'écumage (ici, disques oléophiles) (**droite**) (source : Sri Lanka Navy)

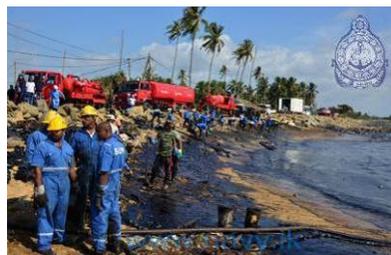
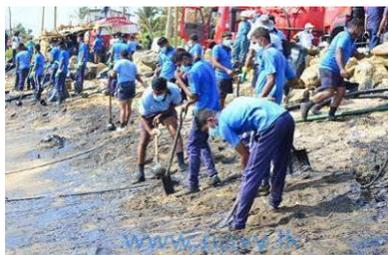
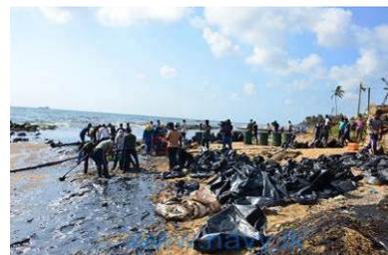
Ramassage manuel des dépôts de brut, en mélange avec des sédiments (arrière-plan : camions à vide pour le pompage des flottants ; (**gauche**) ; stockage temporaire des déchets solides en sacs, posés sur sables du haut de plage (**droite**) (source : Sri Lanka Navy)

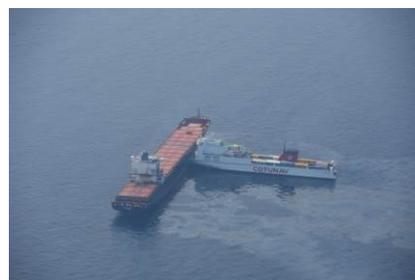
Le roulier Ulysse encastré dans l'avant tribord du porte-conteneurs CSL Virginia, et fuite de fioul de propulsion de ce dernier (source : MN)

La préfecture maritime ordonne l'expertise, sans délai, des navires impliqués pour évaluer les options de leur désincarcération et de leur sauvetage ; une Equipe d'Evaluation et d'Intervention (EEI) de la Marine nationale sera, dans ce contexte, hélitreuillée à bord du *CSL Virginia* par un *Caïman Marine* de la flottille 31F. L'étude des modalités de séparation des 2 navires est lancée dès le début de matinée du 8 octobre, et un arrêté (n° 259/2018) et un avis aux navigateurs émis par le Préfet Maritime. Ce dernier demande également l'activation de l'accord permanent RAMOGEPOL⁵. En résultat, le dispositif de réponse français, rapidement constitué de remorqueurs (*Abeille Flandre*, *Altagna*) et de bâtiments de lutte antipollution (BSADs⁶ *Jason* et *Ailette*) et du renfort du Ceppol, est complété notamment de navires italiens (d'abord le *Nos Taurus* parti de Livourne, le *Bonassola* parti de Gènes, et le *Koral* parti de Sardaigne). Via le mécanisme européen de protection civile *CECIS Marine Pollution*, le *Brezzamare*⁷ de la flotte antipollution de l'AESM s'y joindra également. A la demande de la préfecture maritime, un agent du Cedre intègre l'EGC le 9 octobre en tant qu'officier de liaison.

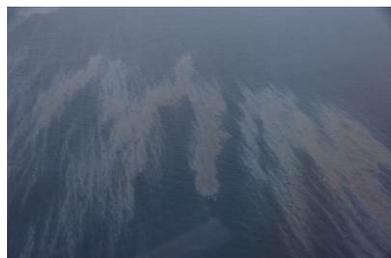
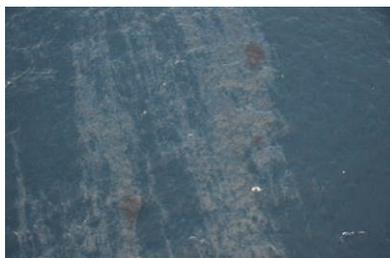
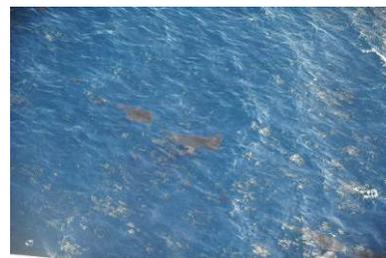
Divers aspects de la pollution en mer, selon l'étalement et la fragmentation en mer des fuites de fioul survenues au cours des premiers jours (gauche, centre : 7/10/2018, source : Marine nationale) (droite : 12/10/2018 ; source : Douane Française -DF)

Les secteurs de plus fortes concentrations (plaques/agrégats de dimensions variables) sont suivis via des reconnaissances aériennes, et des largages de bouées sont réalisés pour aider à leur relocalisation.

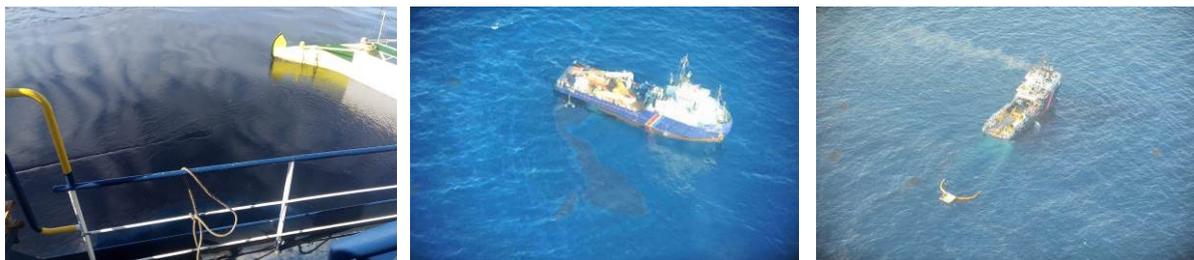
Diverses modalités de récupération (exemples, de gauche à droite) : Confinement d'une nappe flottante via les bras rigides du Brezzamare (Source : AESM) ; Récupération de nappes fragmentées de fioul par le BSAD Ailette au moyen d'un écremeur à mécanique à déversoir (Sea Skater) (Source : DF) ; Chalutage de fioul épars par filets de surface (Thomsea) à partir du BSAD Jason (source : DF)

D'un point de vue opérationnel, les conditions météo-océaniques, lorsque trop dégradées, pénalisent l'efficacité sinon le déploiement des moyens de confinement disponibles (barrages flottants, ou bras rigides de l'*Ailette* et du *Brezzamare*) et, par extension, le rendement de la récupération mécanique au moyen des écremeurs. En causant par ailleurs des mouvements accrus des navires encastés, les fortes houles participent aussi à la survenance de nouvelles fuites de fioul à partir de la structure du porte-conteneurs. Celles-ci ne peuvent être partiellement confinées, l'étanchéité du dispositif de barrages disposés autour des navires s'avérant difficile à réaliser du fait de l'état de mer. Dans la soirée du 11 octobre, ces conditions entraînent la désincarcération « spontanée » de l'*Ulysse*, après des tentatives de remorquage en ce sens : le travail de pompage du contenu résiduel de la soute fuyarde du *CSL Virginia* est entamé le lendemain⁸. Concernant les opérations de collecte sur l'eau, l'émulsification et la fragmentation du fioul motivent la mise en œuvre de systèmes de filets de surface (chaluts *Thomsea* à partir du *Jason*, notamment), là encore non sans difficultés techniques (déploiement, configuration, résistance mécanique) du fait des conditions ambiantes.

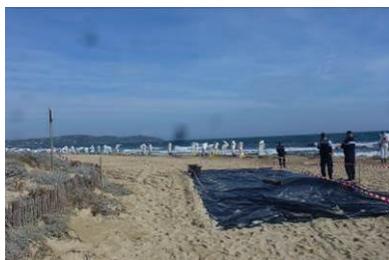
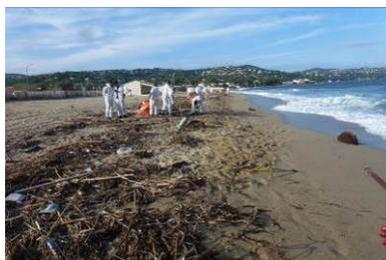
18/10/18. Ramassage manuel sur les plages des communes affectées (ex : **Gche**, Ramatuelle ; **Drte** : Ste-Maxime) par les services des collectivités et de l'Etat (Source : Cedre)

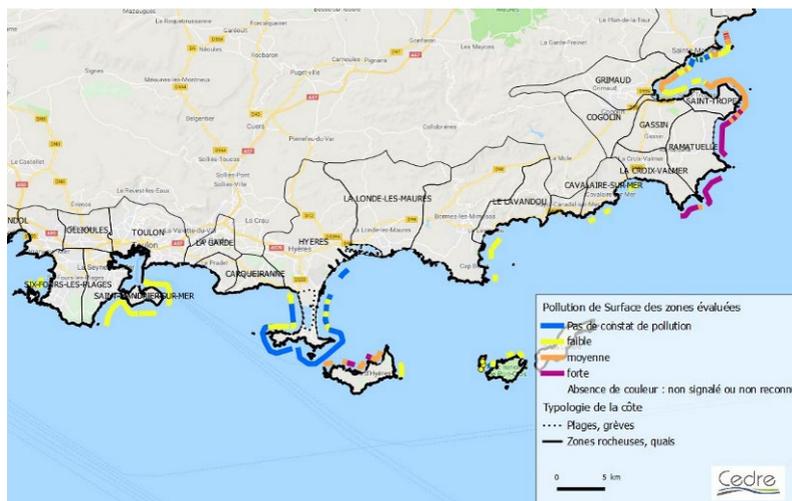
Extension à t+10 jours suivant les premiers arrivages sur le littoral (Source : Cedre)

En se disséminant au gré des courants, celles-ci ont souillé un important linéaire littoral, principalement dans le Var entre les communes de Sainte-Maxime à l'Ouest et Hyères à l'Est (mais pas seulement, le secteur des Calanques de Marseille, dans les Bouches-du-Rhône, a aussi été atteint par des boulettes ; mais la faible intensité de ces arrivages n'a pas nécessité d'actions au-delà d'un ramassage sous la responsabilité des collectivités locales).

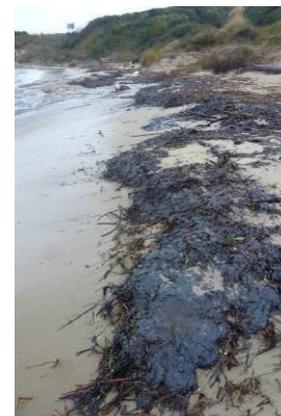
Plage de Pampelonne : plaques de fioul, en dépôt sur banquettes de feuilles de posidonies (source : Cedre)

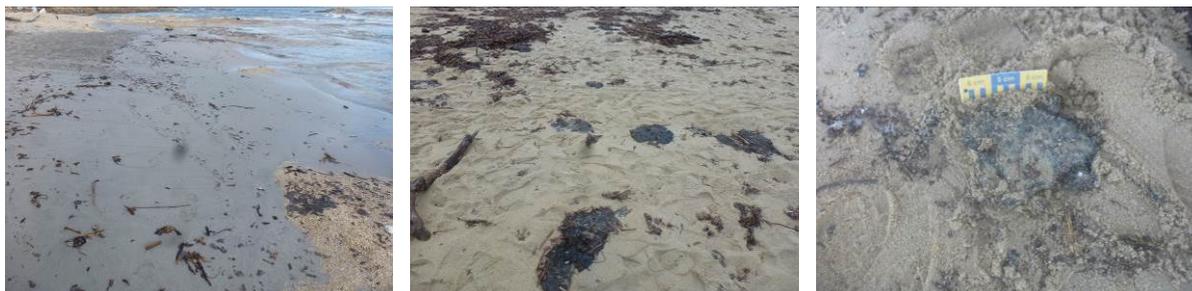
Types/dimensions des arrivages de fioul sur les plages sableuses : **gauche** : microboulettes à boulettes (1-10 cm approx.) ; **centre** : boulettes à galettes (plusieurs cm à dizaines de cm) ; **droite** : galette semi-enfouie sous quelques cm de sable propre (source : Cedre)

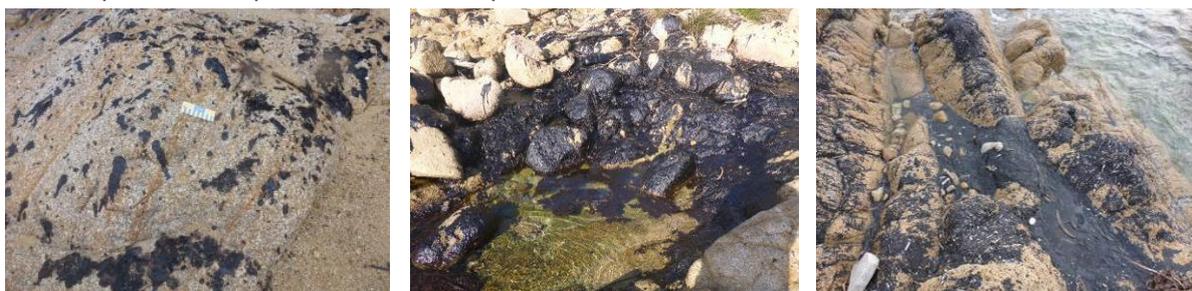
Taches de fioul classiquement observées sur plateformes rocheuses (**gche**). Concentrations ponctuelles de dépôts : sur blocs de fonds de criques (**ctre**) ; dans failles et anfractuosités de plateformes rocheuses (**drte**) (Source : Cedre)

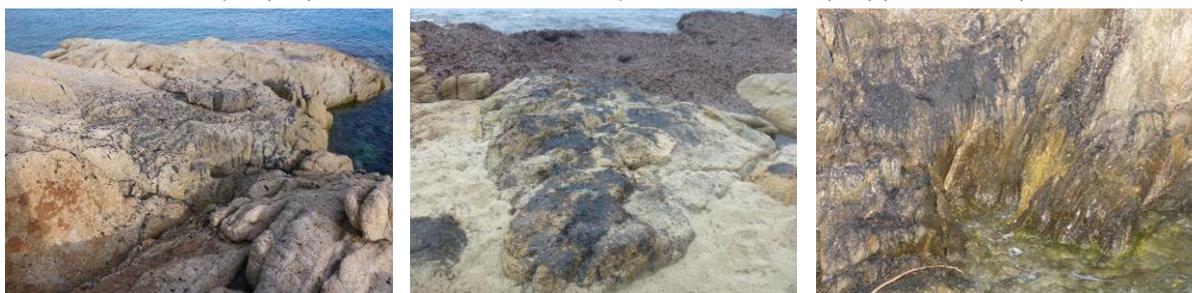
Exemples de projections dans l'étage supralittoral rocheux: éclaboussures (**gche**), taches sur têtes de roche (**ctre**) ou sur tombants en pieds de falaise (**drte**) (source : Cedre)

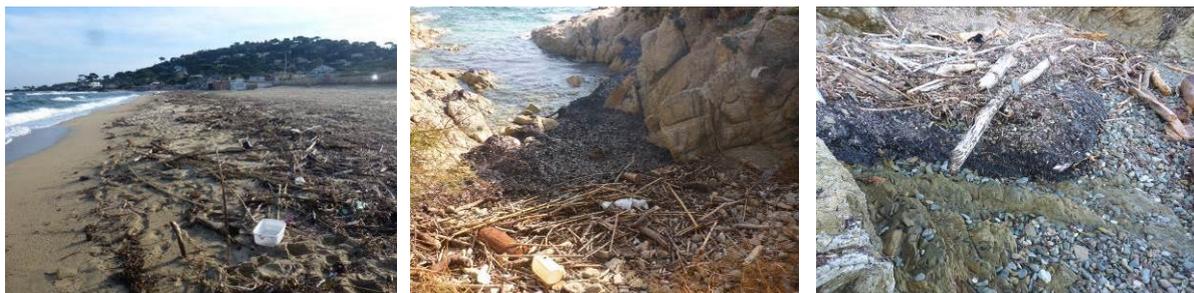
- en certaines criques et failles, les arrivages de fioul coïncident avec des concentrations importantes, dans l'étage supra-littoral, de débris végétaux de dimensions très diverses (feuilles de posidonies essentiellement, bois, cannes, troncs...) et de déchets variés (morceaux de filets, plastiques divers, polystyrènes, etc.), ce qui contribuera à augmenter le volume de solides souillés collectés ;

Exemples de lasses de mer, souillées à divers degrés, de débris végétaux (cannes, bois, troncs...) et macrodéchets. A droite : banquettes/agglomérats de fioul et débris de posidonies surmontés de débris divers (prox. Cap Lardier) (Source : Cedre)

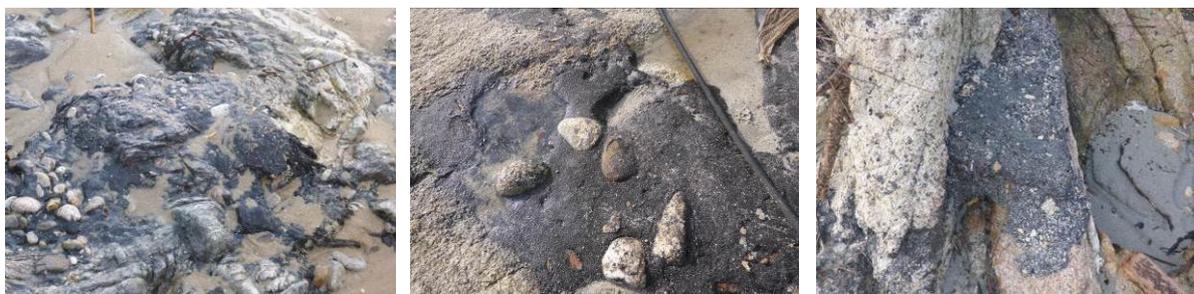
- autre constat : en plusieurs localités, ces zones naturellement propices à l'échouage de matériaux flottants comportent également des résidus de pollution(s) ancienne(s). Ils correspondraient, au moins en partie et en toute probabilité¹⁶, au brut lourd déversé en 1991 suite à l'[accident du pétrolier Haven](#) (Golfe de Gênes). Ils sont tout particulièrement visibles (sous forme d'amas persistants sur roches) au niveau de plusieurs grèves et pointes comprises entre Bonne Terrasse et le Cap Taillat (Ramatuella) notamment. Leur examen visuel permet de les distinguer du fioul du CSL *Virginia* (aspect/texture durcie, asphalténique, rugueuse avec incorporation/incrustations de sédiments grossiers, etc.), supposant néanmoins une observation relativement rapprochée (i.e. par conditions permettant la reconnaissance des failles, pieds de tombants rocheux, etc. battus).

Aspects/détails des taches de pollution ancienne. Exemples sur secteurs (de gauche à droite) : Bonne Terrasse ; Pte Canadel ; plage de la Douane (Source : Cedre)

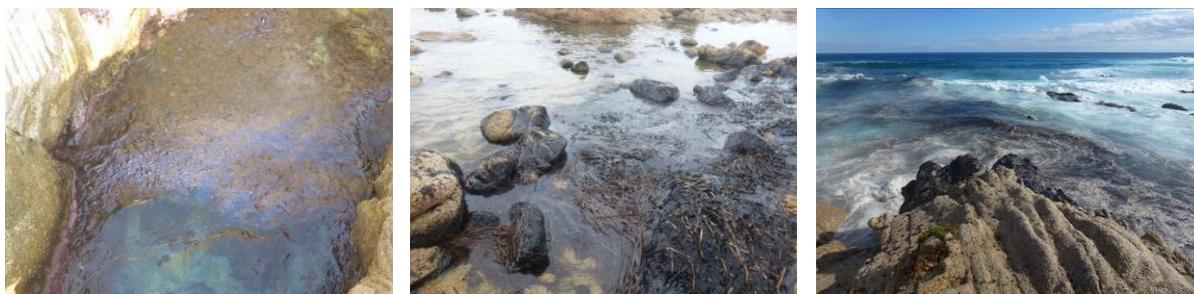
A noter enfin que, au cours de la phase aigüe d'arrivages, les conditions météo-océaniques (plusieurs épisodes de forts vents d'est, avec houles et déferlements) ont entraîné la remobilisation et la redistribution d'une partie des arrivages, en particulier d'accumulations semi-flottantes (pieds de criques, en étage médiolittoral moyen à inférieur), rendant nécessaire le renouvellement des reconnaissances pour les localiser et en permettre la collecte aussi rapidement que possible pour limiter leur extension.

Exemples de pollution remobilisable : 19/10/18 plaques libres/flottantes en fond de criques rocheuses (**gche**) ; 28/10/18 : fioul retenu (avec débris végétaux) en arrière de blocs en médio-littoral inférieur (**ctre**) ; 30/10 Littoral rocheux secteur Canadel : épisode de remobilisation du fioul par forts vents/houles : noter les chapelets de boulettes/galettes repris par les flots (**drte**) (Source : Cedre)

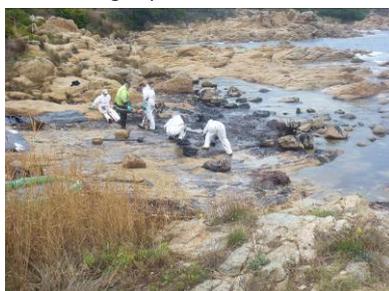
Collecte manuelle/pelle de plaques semi-flottantes remobilisables (Source : Cedre)

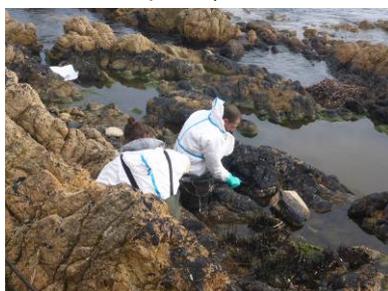
Grattage des épaisseurs de fioul sur surfaces rocheuses (Source : Cedre)

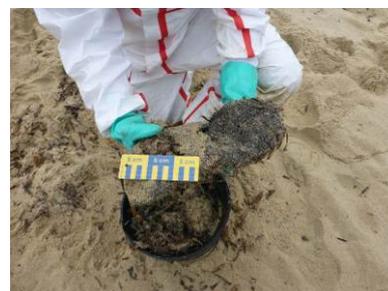
Plages : collecte manuelle des dépôts (surface/sub-surface) (Source : Cedre)

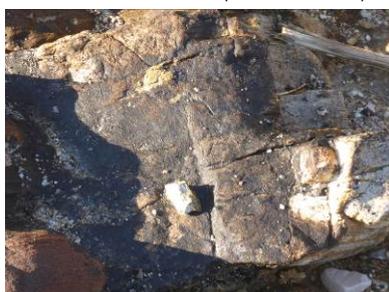
Traces résiduelles après grattage des épaisseurs de fioul, en attente de traitement par NHP (source : Cedre)

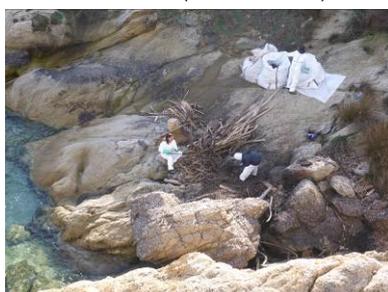
Tri des débris végétaux souillés/non souillés (Source : Cedre)

La survenance des arrivages de fioul en de nombreux secteurs d'accumulation de débris végétaux (bois, troncs, etc.), a nécessité un important travail de tri manuel, en vue d'optimiser la sélectivité du ramassage (éléments non souillés laissés sur place).

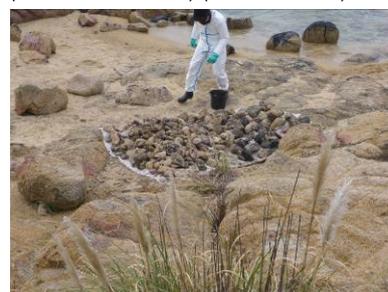
Tri de galets pollués pour nettoyage in situ en bétonnière (Source : Cedre)

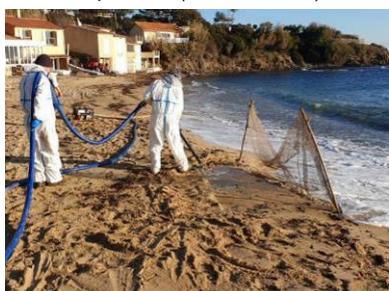
Brassage (jets d'eau basse pression) de sables en zone de déferlement, pour collecte de boulettes enfouies (Source : LFD)

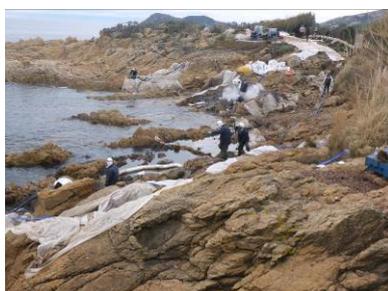
Organisation de chantiers de nettoyage en NHP (avec dispositifs de collecte des effluents, de protections contre projections, ...) (source : Cedre)

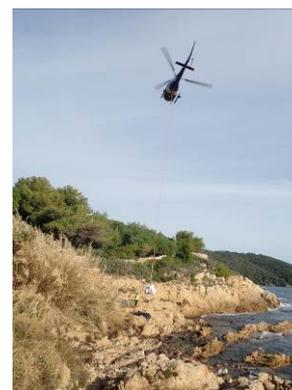
Evacuation par hélicoptère de solides souillés en big-bags
(Source : Cedre)

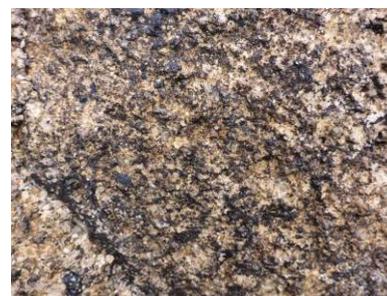
janvier 2019 : Détail des traces résiduelles de fioul après une 1^{ère} passe en NHP (secteur Casabianca/Roche Escudelier, Ramatuelle) (Source : Cedre)

- de récalcitrance, localement, des taches de pollution sur certains types de roches lors du nettoyage final en NHP. Sur les criques du secteur de Casabianca (Ramatuelle) notamment, la texture grenue et l'altération des granites ont favorisé l'adhésion et l'imprégnation du fioul sur leur surface. Ce phénomène a nécessité la réalisation de plusieurs passes de NHP, jusqu'à obtenir un niveau de nettoyage satisfaisant (absence de « suintements » de fioul après traitement).

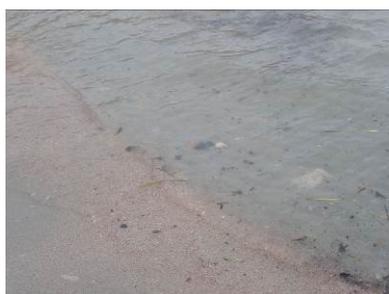
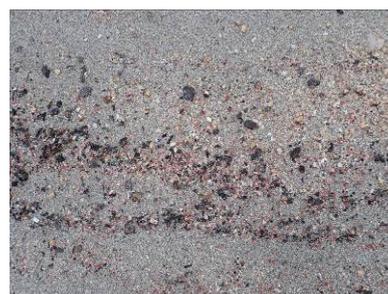
- la réémergence de pollution résiduelle enfouie (boulettes, microboulettes), lors de conditions météo et de mouvements sédimentaires, notamment dans le secteur du Cap Taillat où continuaient de se produire des arrivages ponctuels en laisse de mer, en dépit de nombreuses heures de ramassage manuel et de brassage immergé. Ceci y a d'ailleurs motivé la mise en place, à l'approche de l'été 2019, d'une veille et d'actions de ramassage le cas échéant ;

24/04/19, Plage de la Douane (Ramatuelle) : remobilisation de micro boulettes/boulettes résiduelles enfouies, et échouage en laisse de mer (source : Cedre)

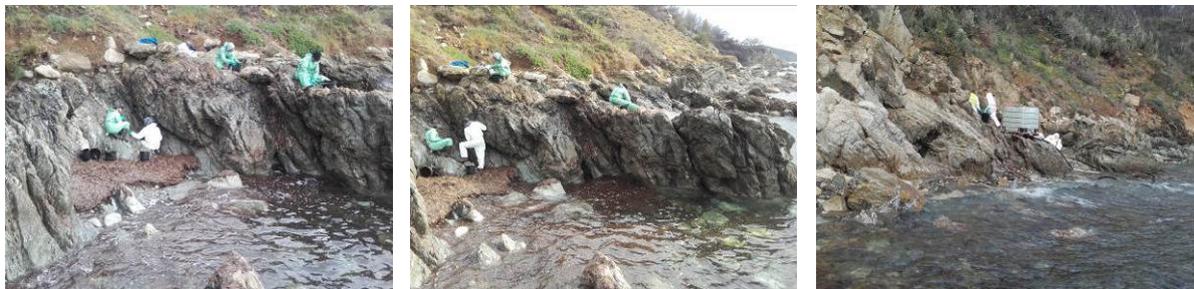
- la découverte de taches de pollution dans des sites rocheux peu accessibles et distants des secteurs plus fréquentés, s'agissant généralement de pieds de tombants abrupts, inspectés à la faveur de conditions météorologiques plus clémentes au printemps. La sensibilité environnementale (terrains du Conservatoire du Littoral) y a motivé des opérations supplémentaires de grattage et de NHP, réalisées en fin de printemps dans la limite des possibilités en termes de sécurité des intervenants.

04/19 : Opérations de grattage (**gauche** et **centre**) et de NHP (**droite**), en des sites éloignés et difficiles d'accès (proximité Cap Lardier, Commune de La Croix-Valmer) (Source : Cedre)

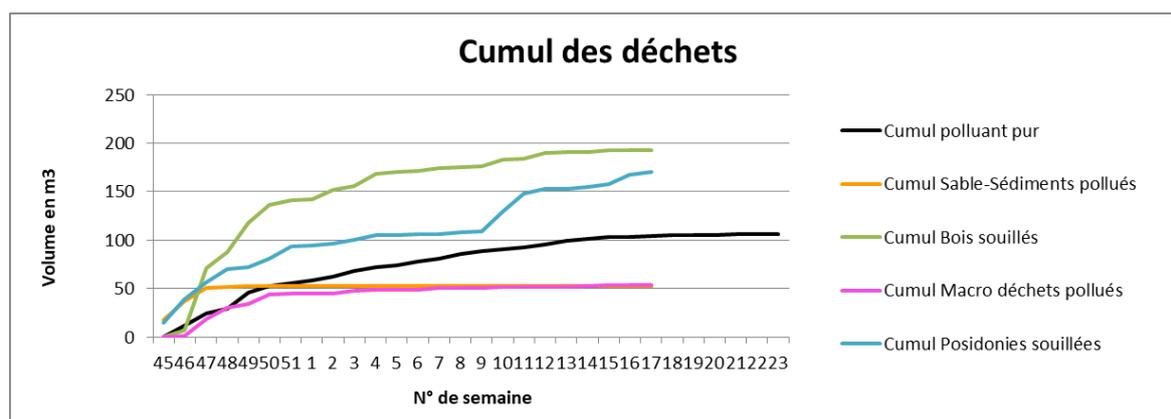
Bilan des déchets collectés : quantités (m³) cumulées au 10/06/2019 (source données : comptes rendus quotidiens chantiers LFD)

Au 10 juin 2019, le bilan de collecte de la pollution¹⁹ affichait un total cumulé de 580 m³ de déchets, à raison d'une centaine de m³ de fioul émulsionné, de 170 m³ environ de fioul comportant des agglomérats de débris de posidonies, auxquels s'ajoutent 200 m³ de débris végétaux (troncs, bois, cannes...) souillés, une cinquantaine de m³ de macro-déchets et autant de sables souillés.

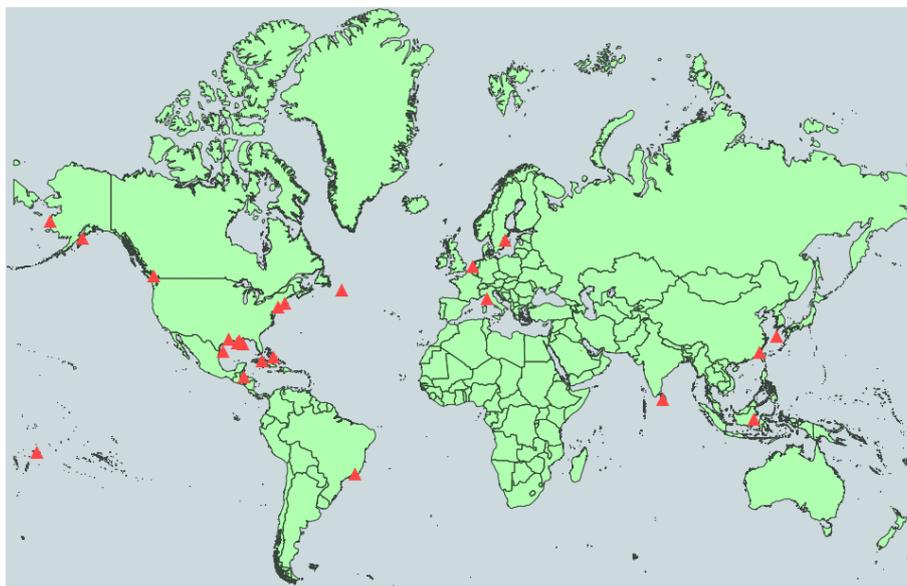
Figure 4. Localisation des principaux déversements accidentels (> 10 T) d'hydrocarbures et de substances dangereuses survenus en mer et sur le littoral en 2018 (recensement Cedre).

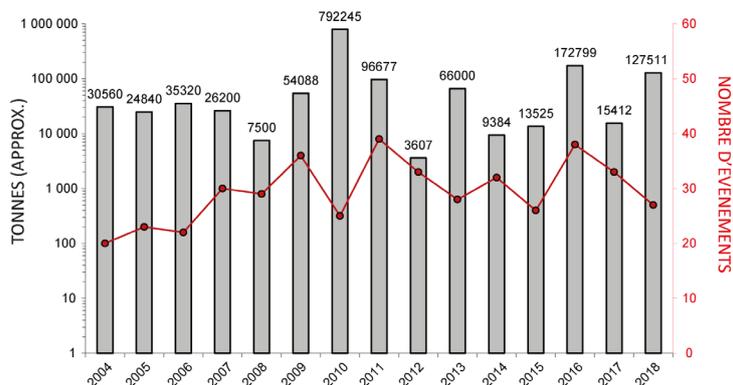
Figure 3

Pollutions accidentelles significatives (≥ 10 tonnes approx.) en eaux marines, portuaires ou littorales dans le monde
Quantités annuelles (tonnes) et nombre d'évènements recensés par le Cedre entre 2004 et 2018

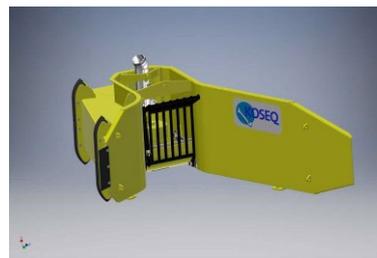
Schéma du bras rigide Koseq Compact 2.5
(Source : Koseq)
