“Castillo de Salas” 1986-2003

ESPAGNOLE POUR LA SECURITE
MARITIME
(SASEMAR)

Pour avoir une meilleure compréhension des opérations concernant le “Castillo de Salas” nous devons prendre en compte trois phases :

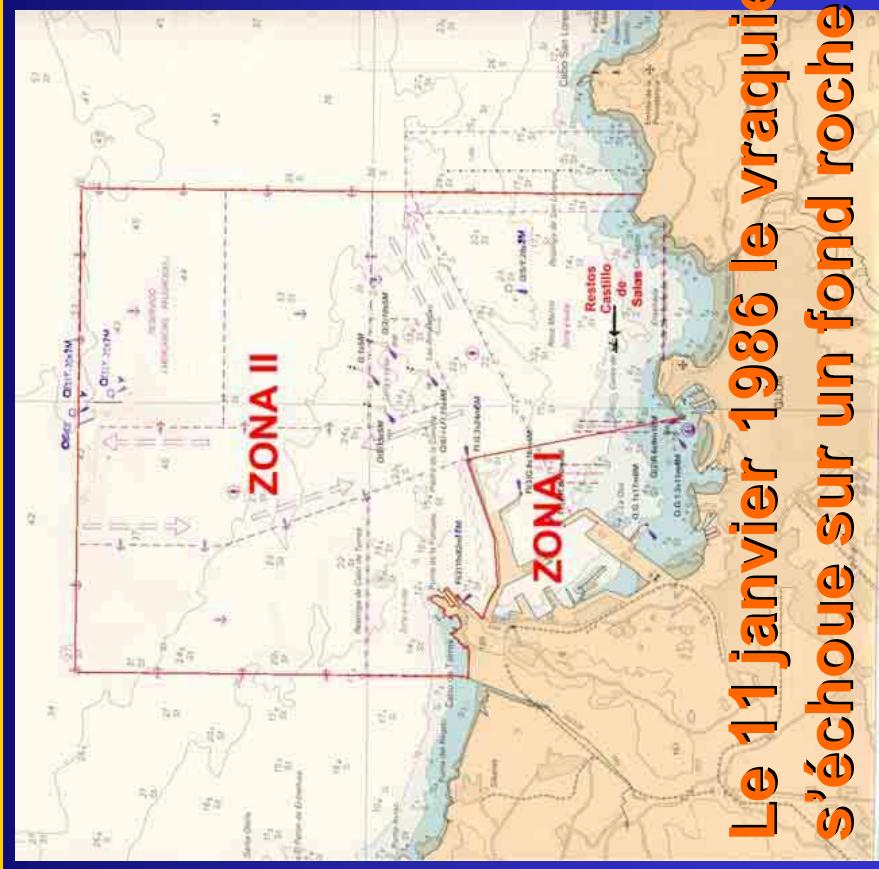
Le 11 janvier 1986 le vraquier “Castillo de Salas” s'échoue sur un fond rocheux.

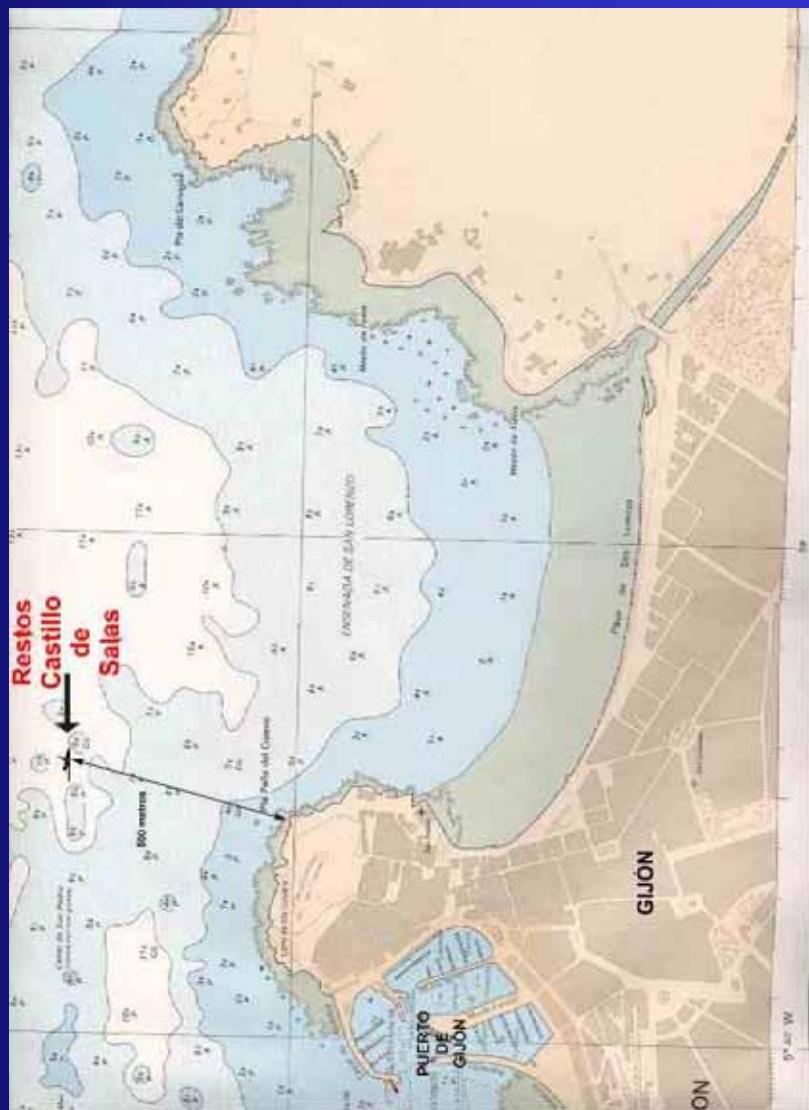
Fin janvier
1986, le
“Castillo de
Salas” se brise
en deux et
coule dans la
baie de Gijon.

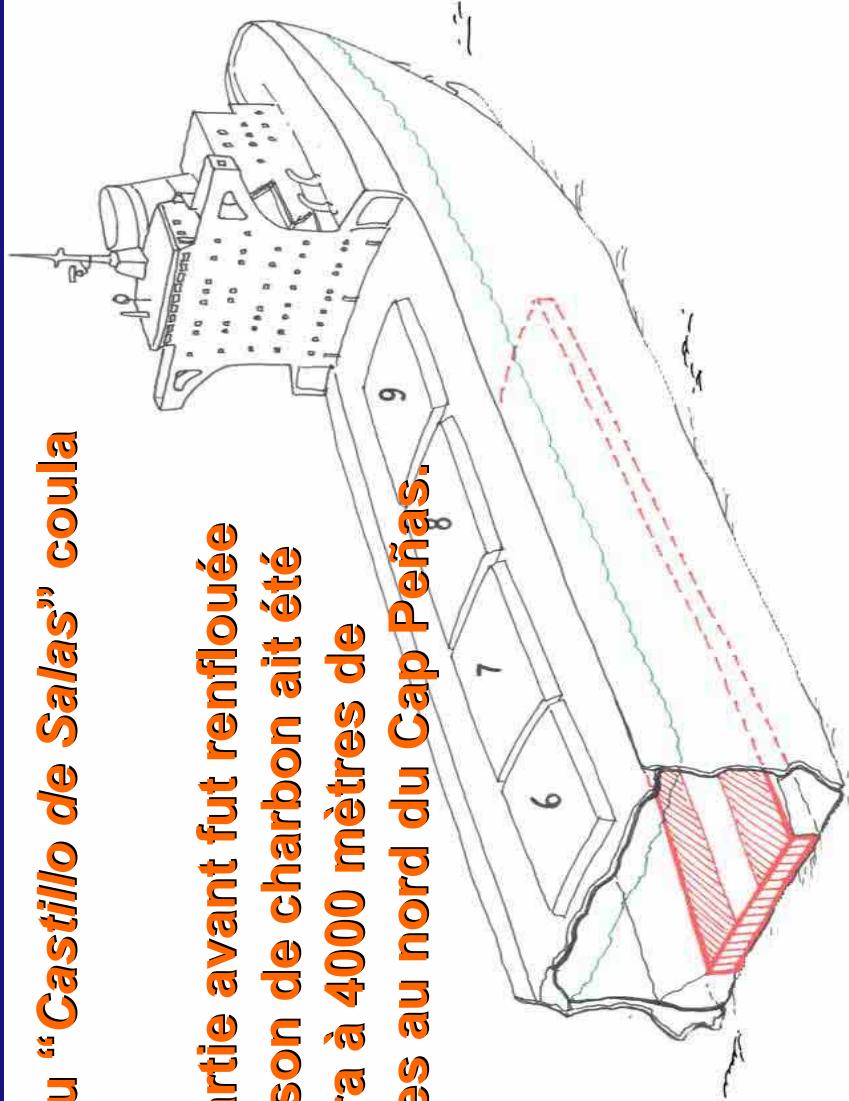
➤ La partie arrière du “Castillo de Salas” coula le 24 janvier.

➤ Le 22 février, la partie avant fut renflouée après que sa cargaison de charbon ait été enlevée, puis sombra à 4000 mètres de profondeur à 40 miles au nord du Cap Peñas.

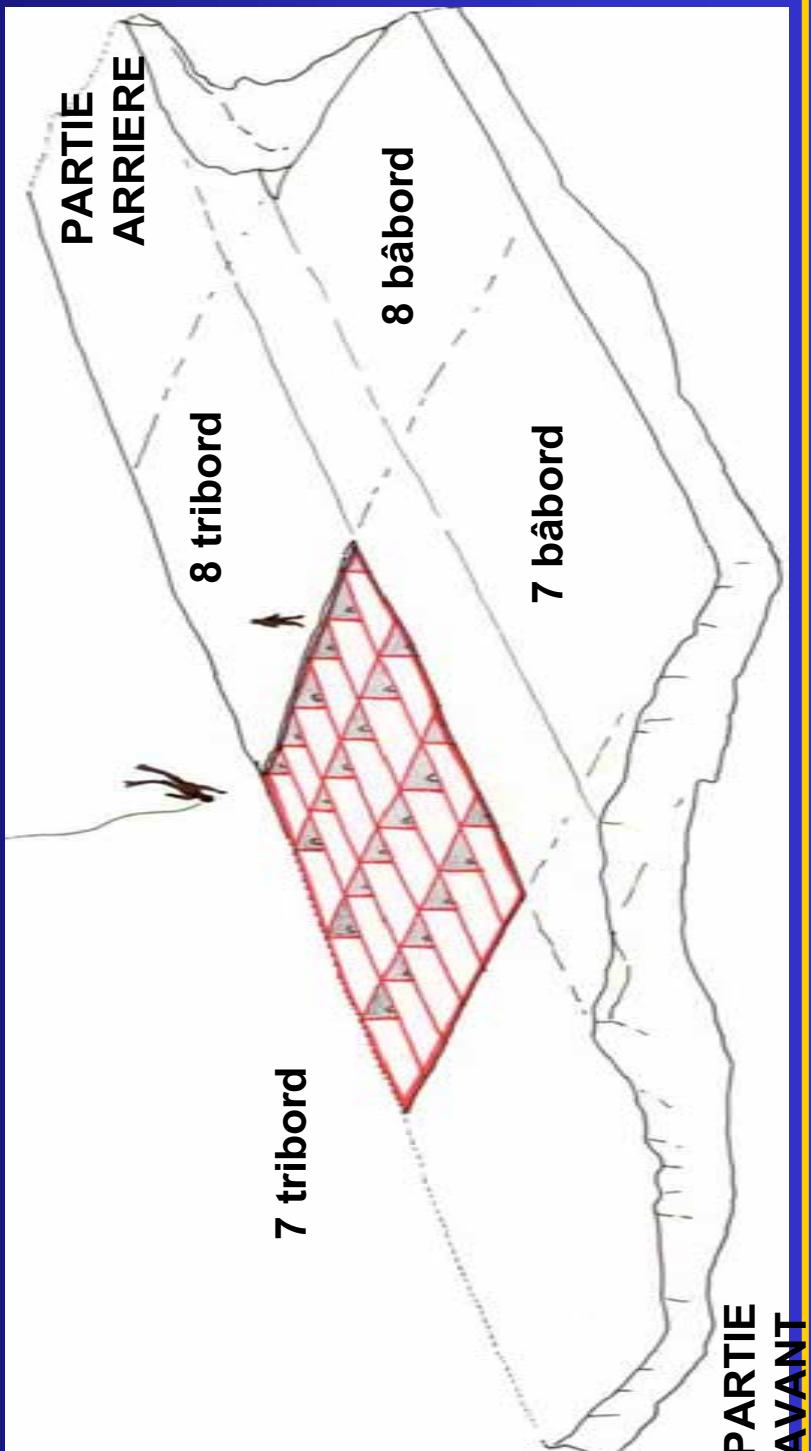
Aspect de la structure après inspection.

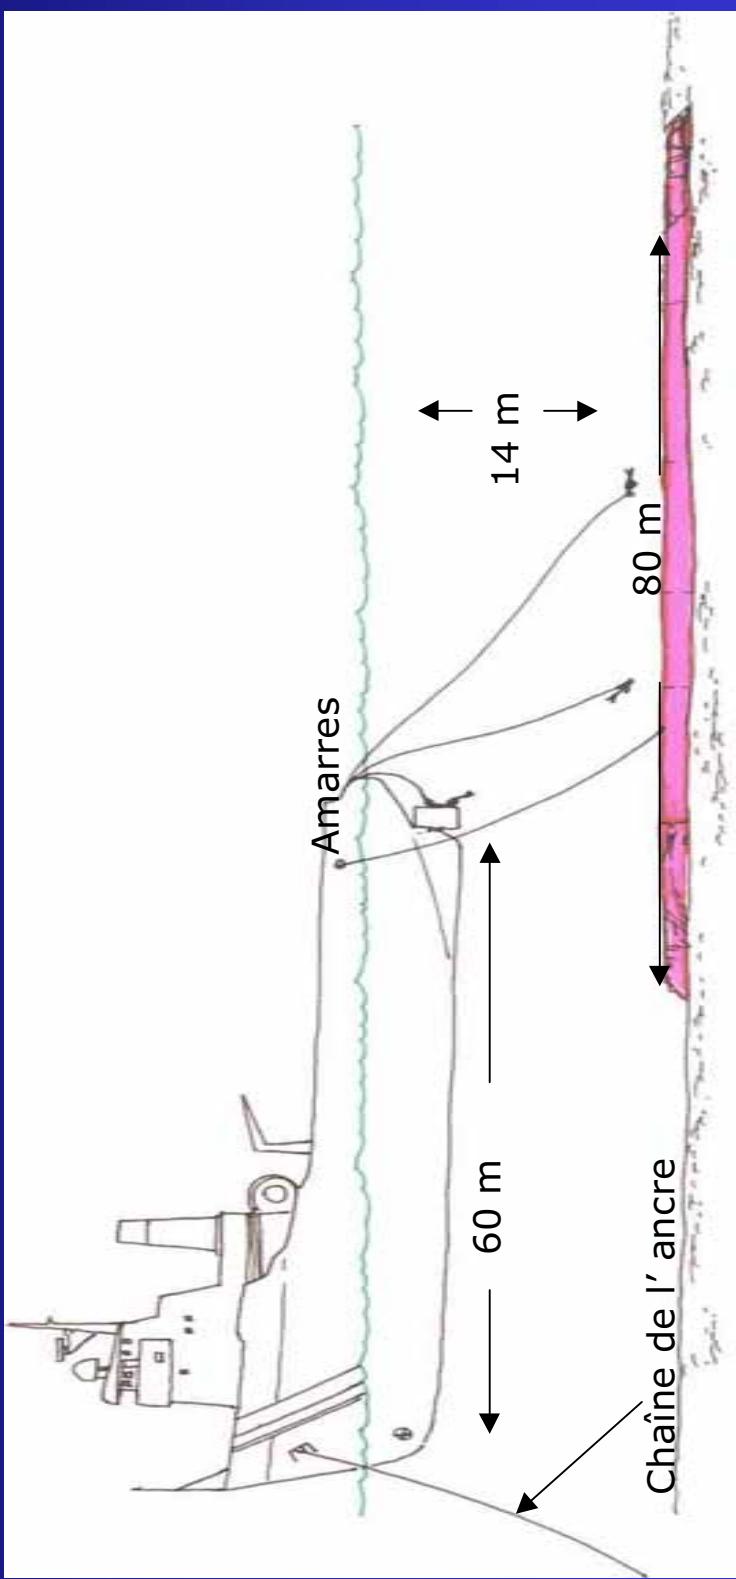
Position d'un navire de lutte par rapport à l'épave

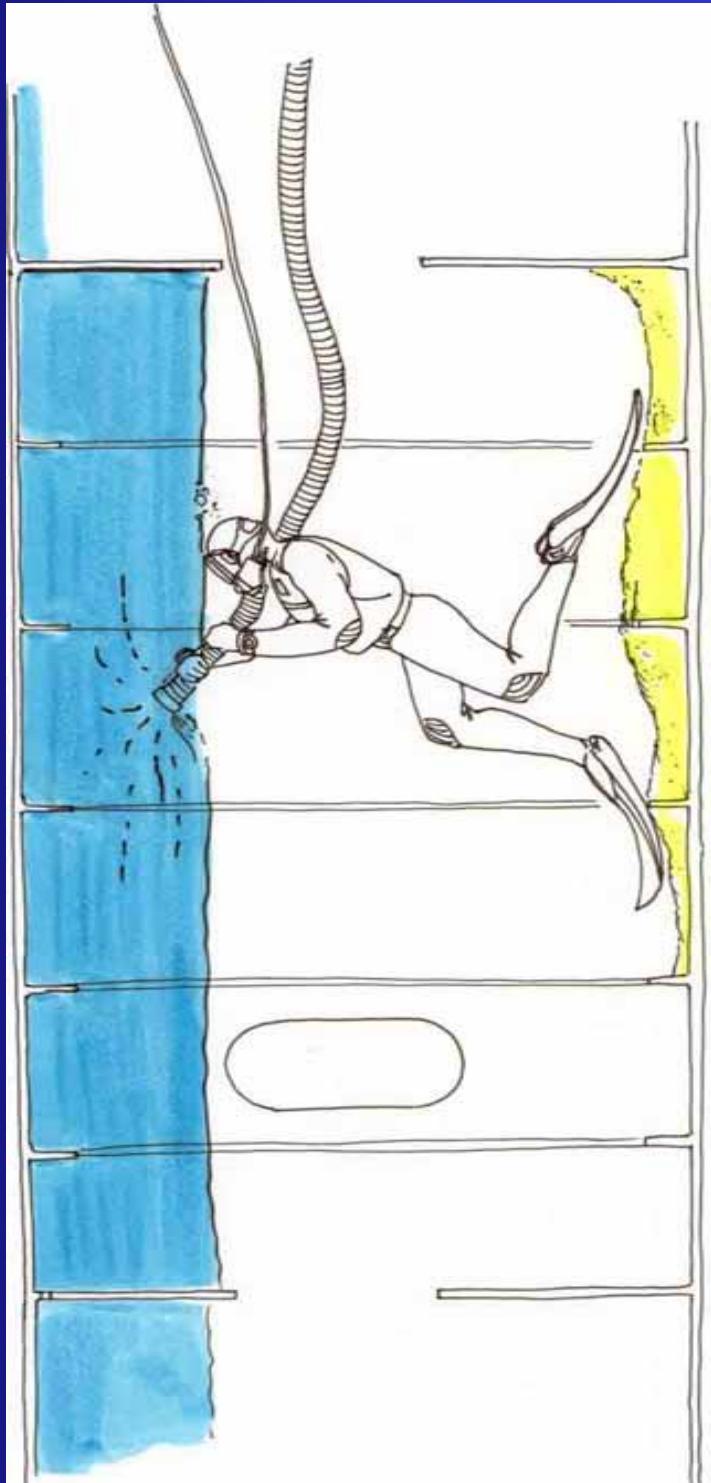
Récupération du fuel par pompage.

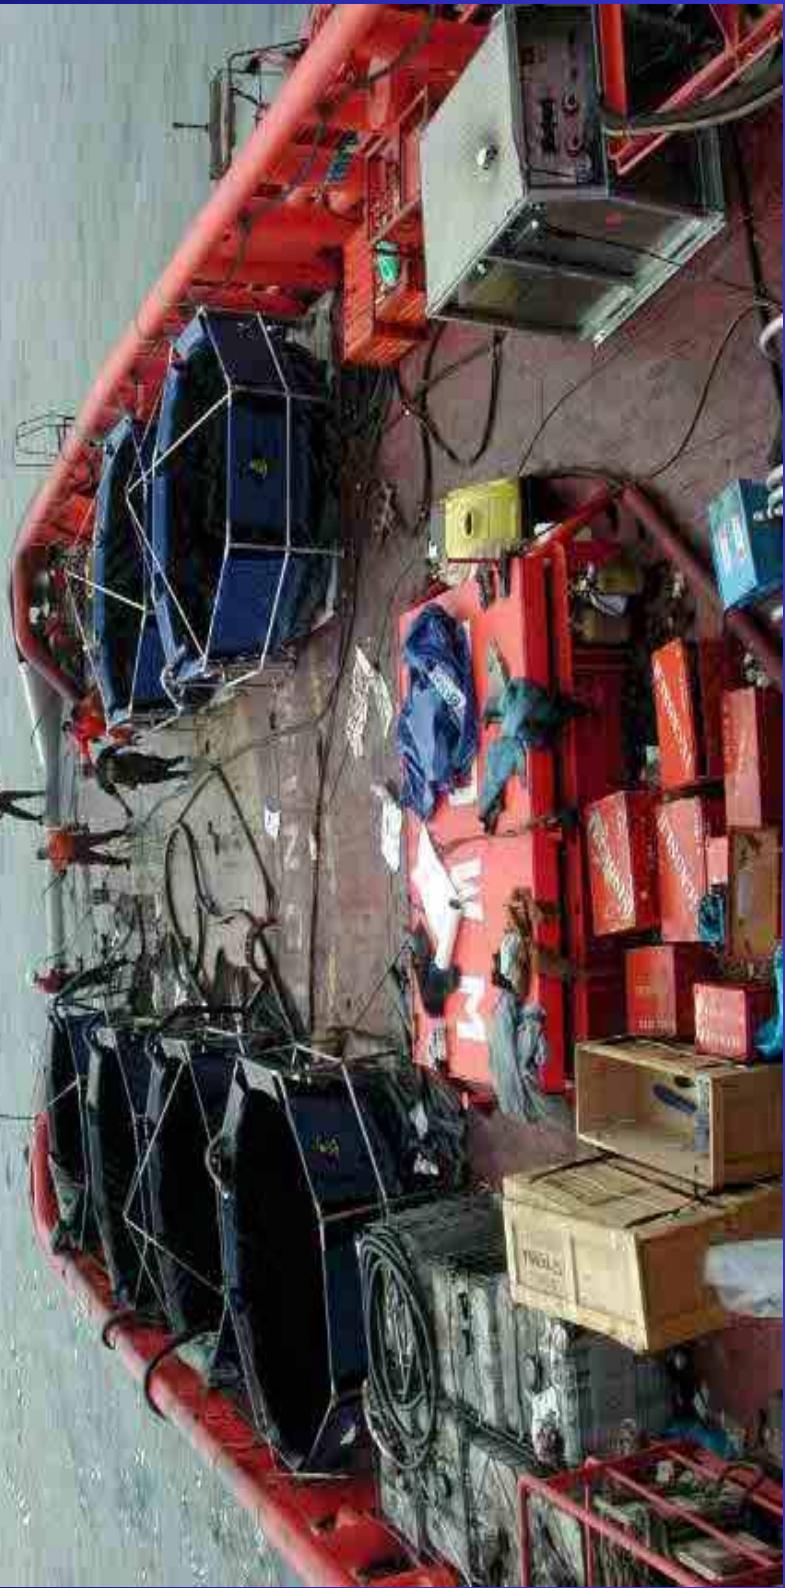
Pont d'un navire de lutte pendant les opérations

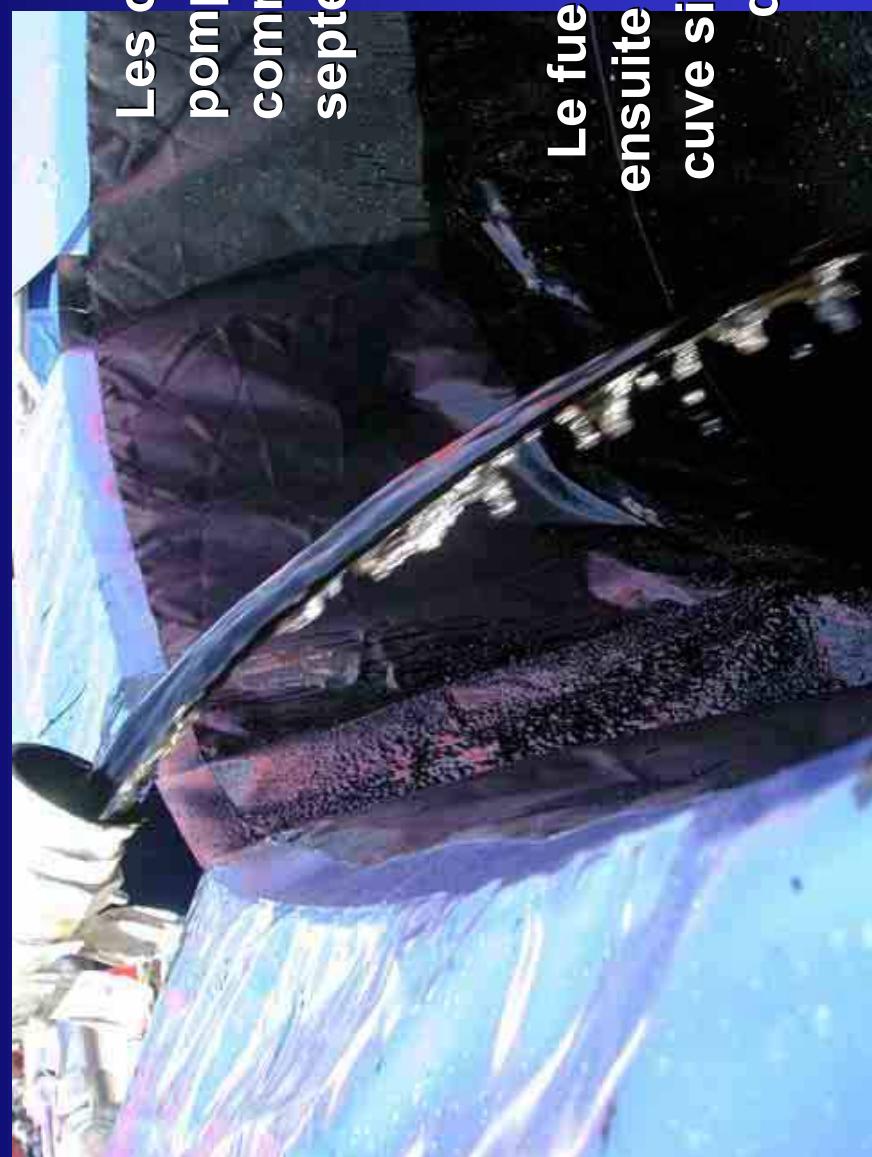
Les opérations de pompage du fuel ont commencé le 1^{er} septembre 2001.

Le fuel récupéré était ensuite déversé dans la cuve située sur le pont du navire.

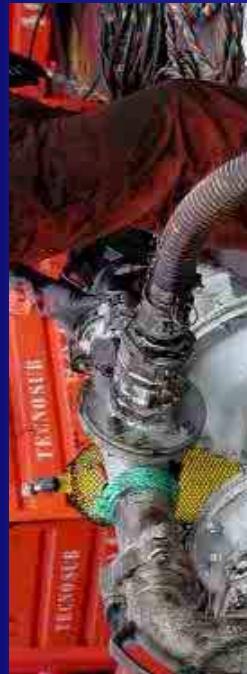
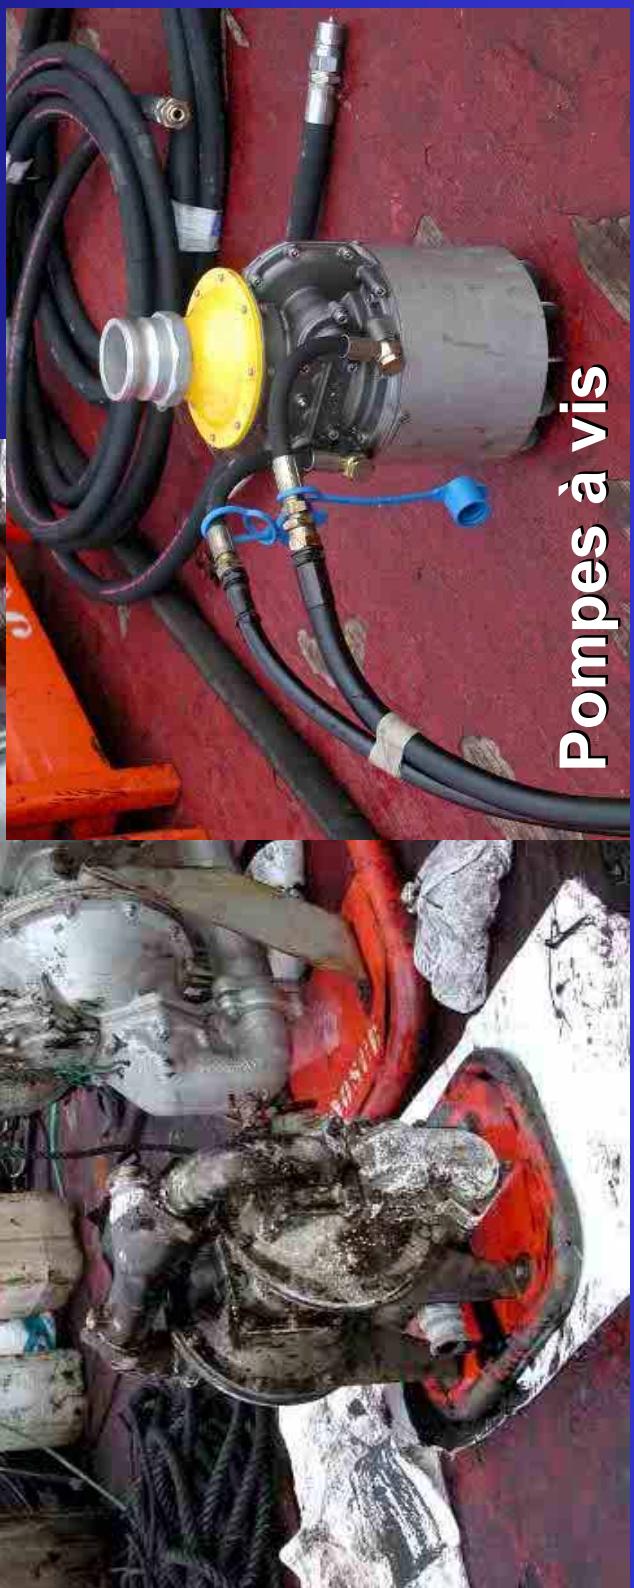
Pompes Flap

Pompes à vis

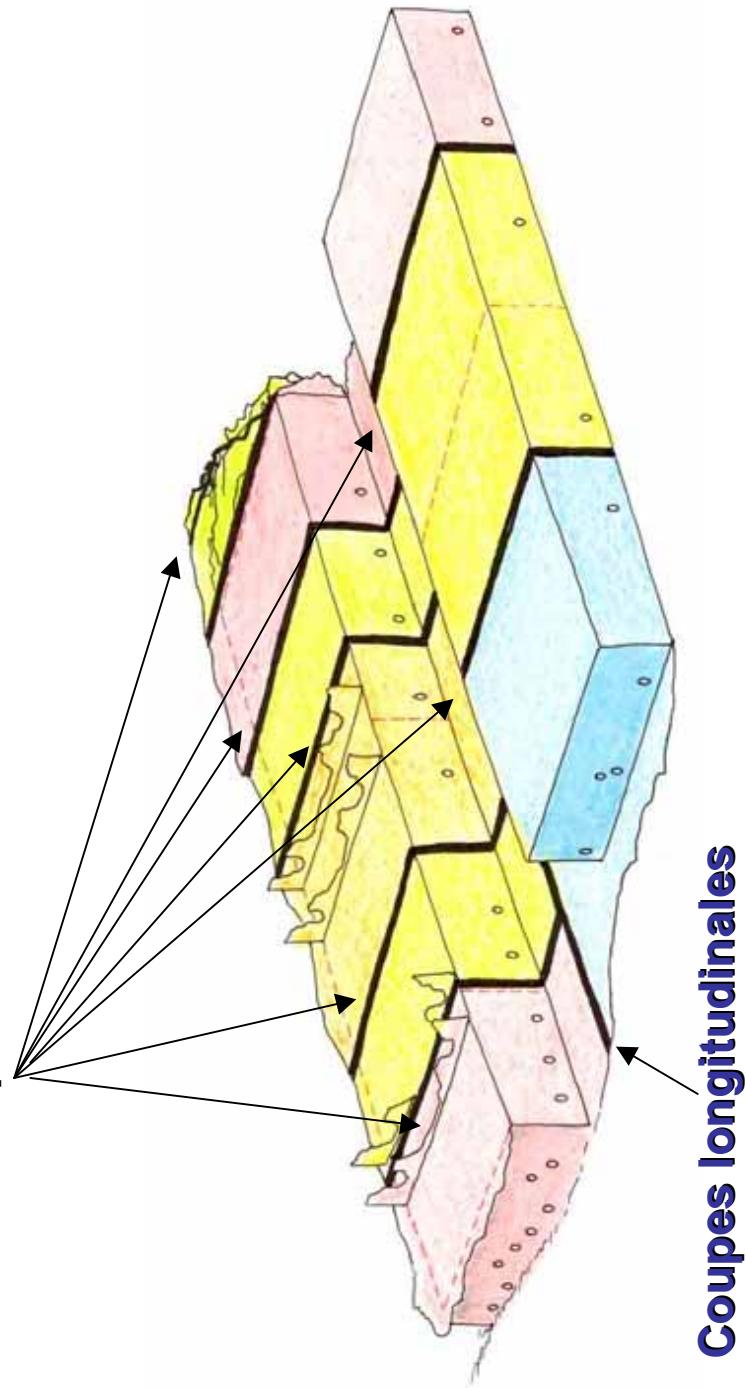
Coupes transversales

Coupes longitudinales

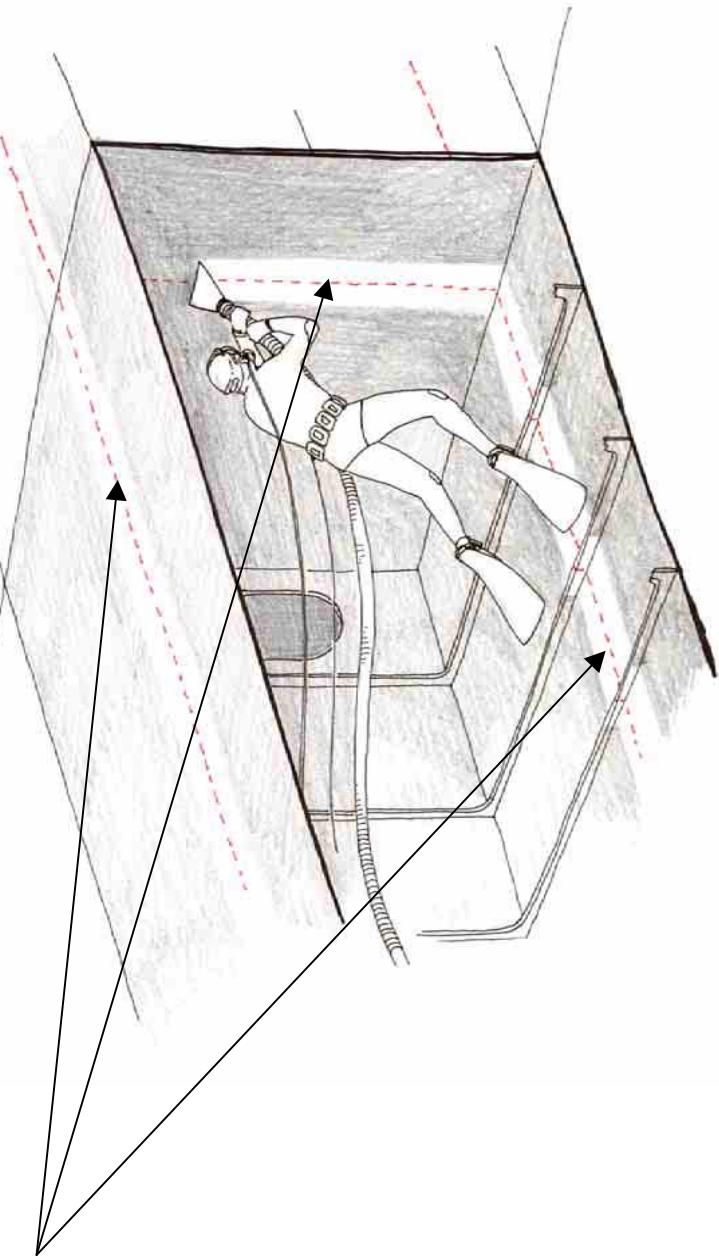
Nettoyage des zones à découper

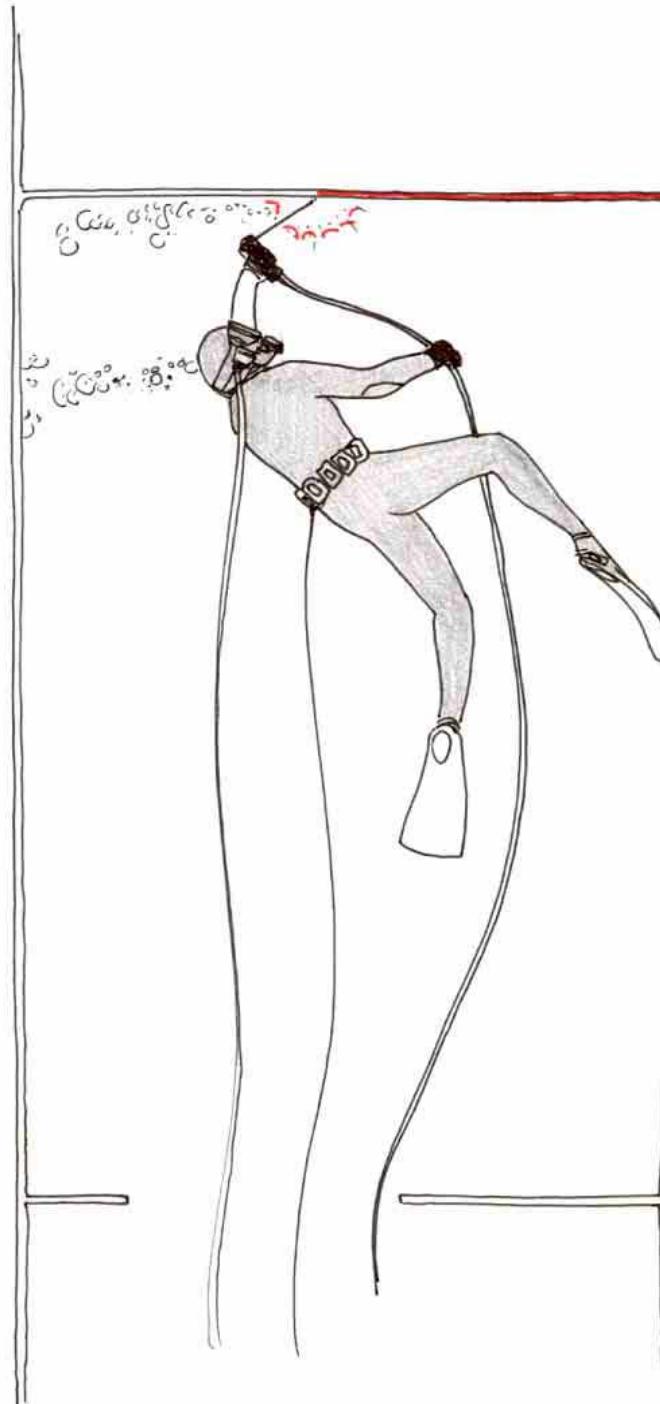
Découpage au moyen d'électrodes sous-marines

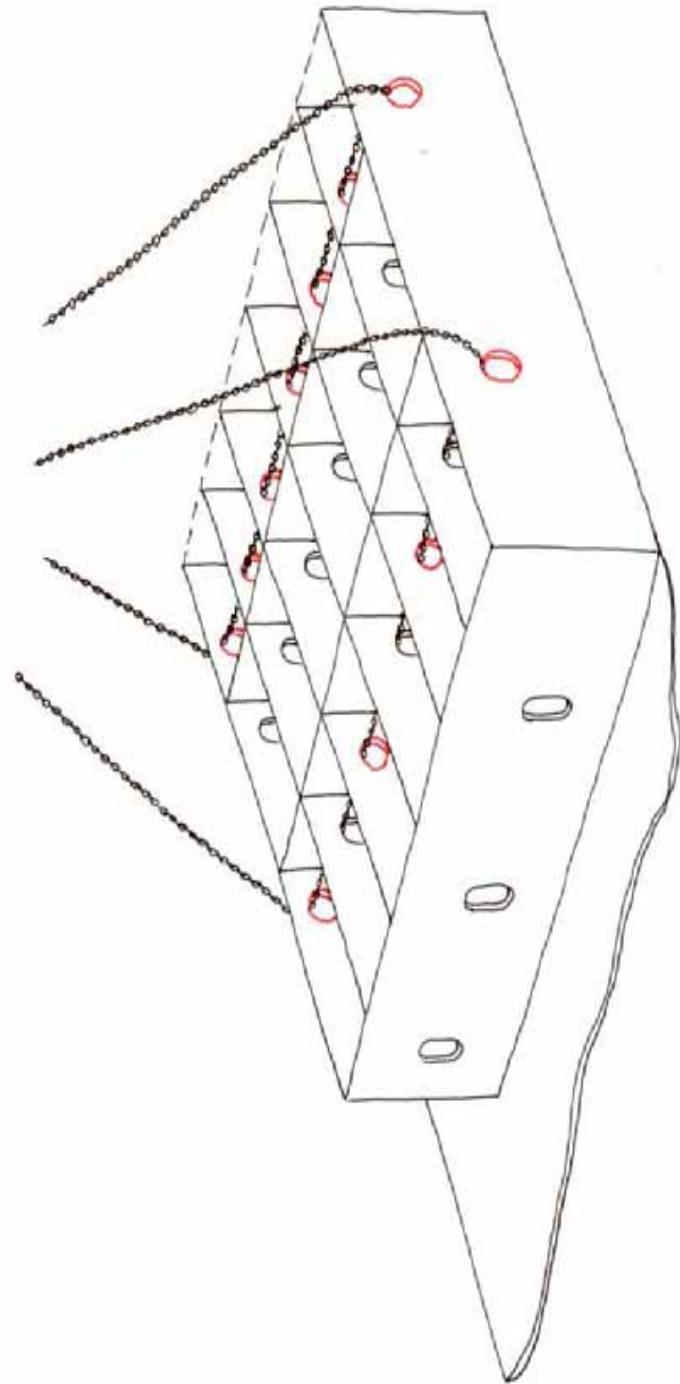
Section prête à être hissée

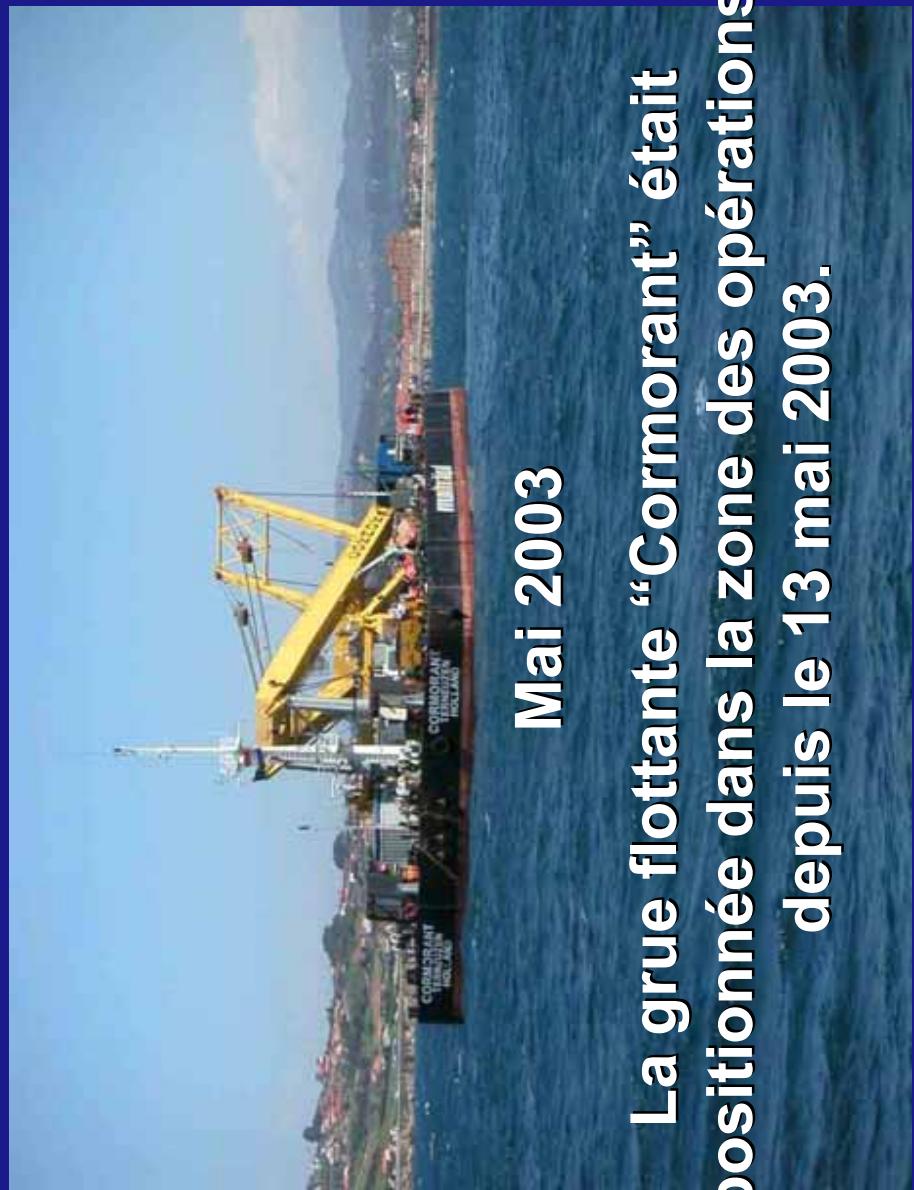
La grue flottante “Cormorant” était positionnée dans la zone des opérations depuis le 13 mai 2003.

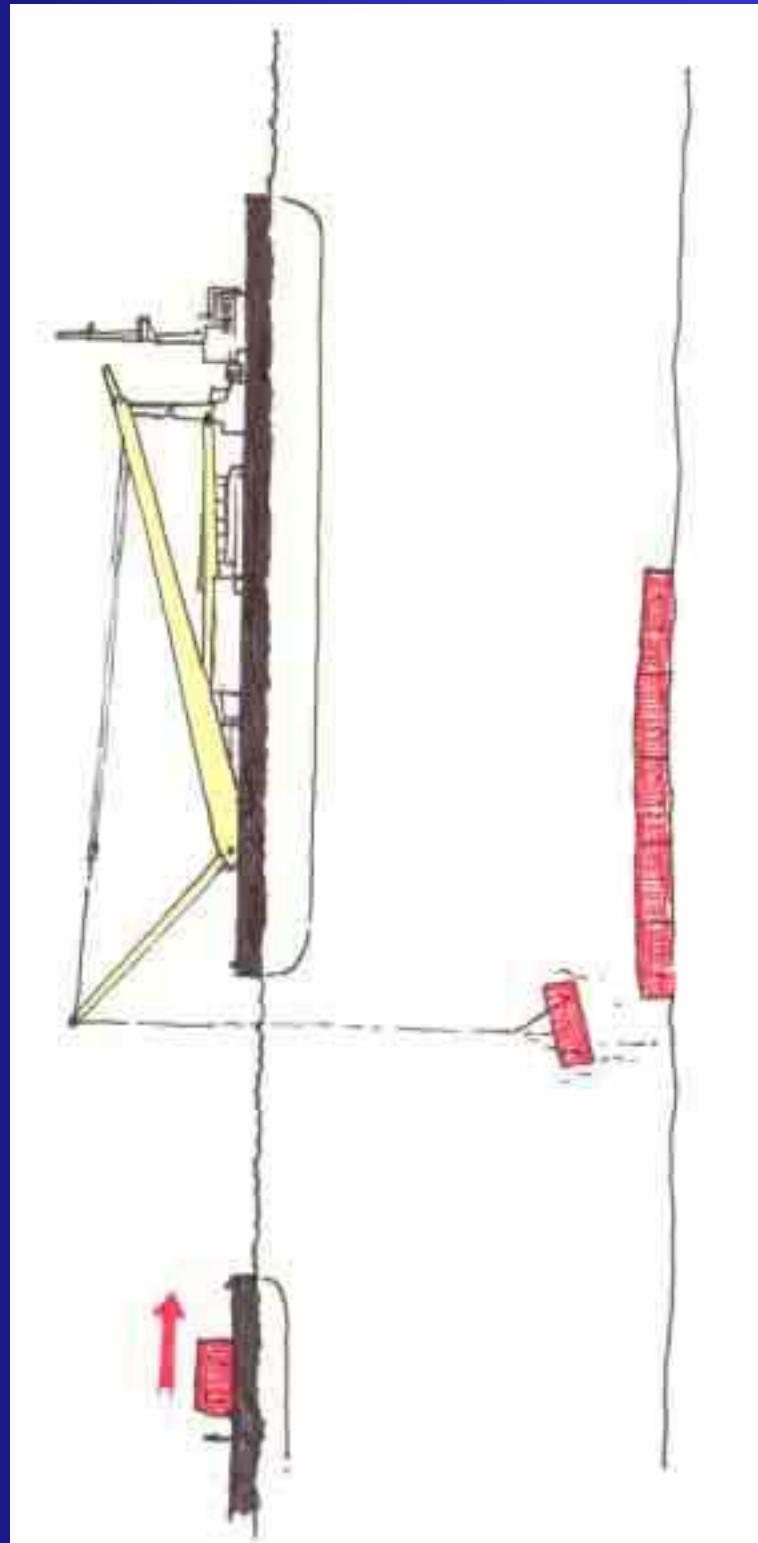
La grue flottante soulève les morceaux de l'épave et les dépose sur la barge.

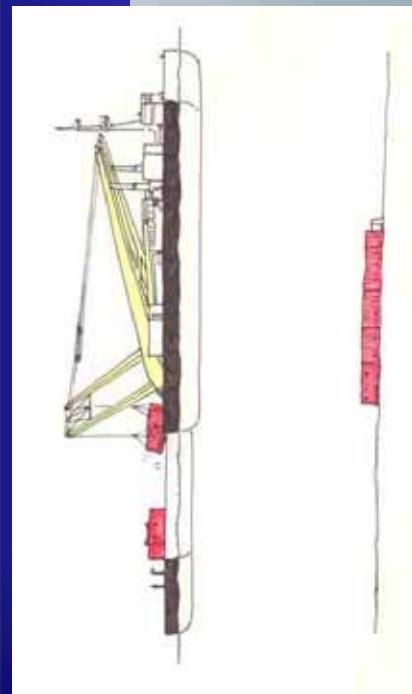
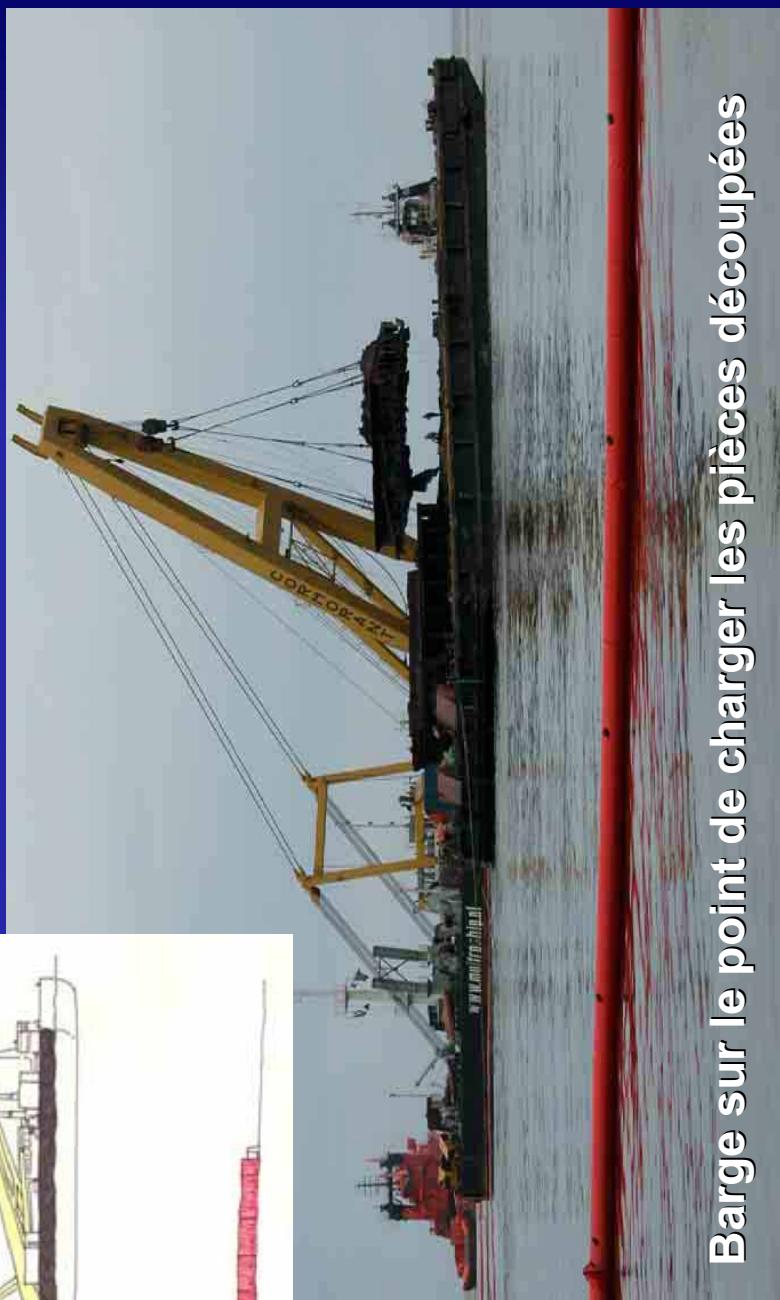
Barge sur le point de charger les pièces découpées

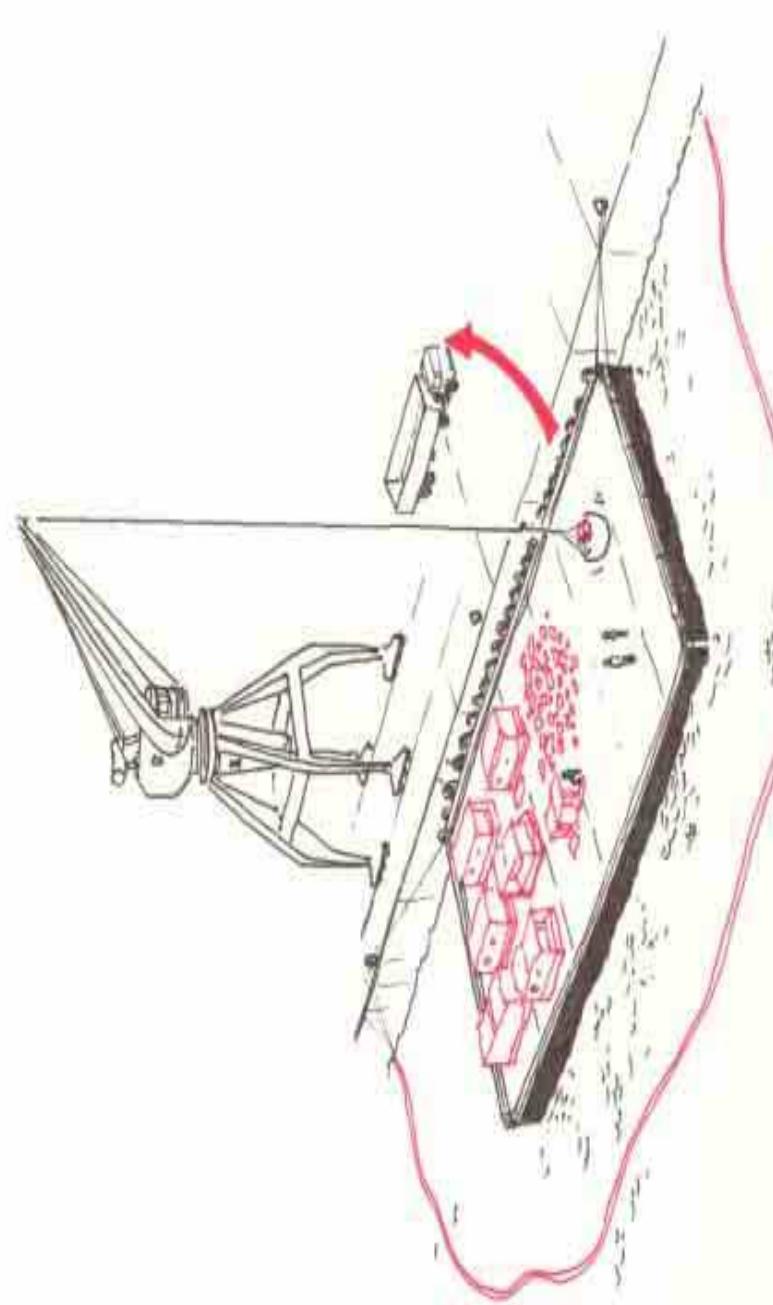
Transfert des pièces de l'épave de la péniche vers la terre ferme
