Le Traitement des Epaves Potentiellement Polluantes
The Treatment of Potentially Polluting Wrecks

An Environmental Restoration Programme
12 Years After: the HAVEN

Ezio Amato

Un programme de restauration environnementale 12 ans après : L'épave du Haven

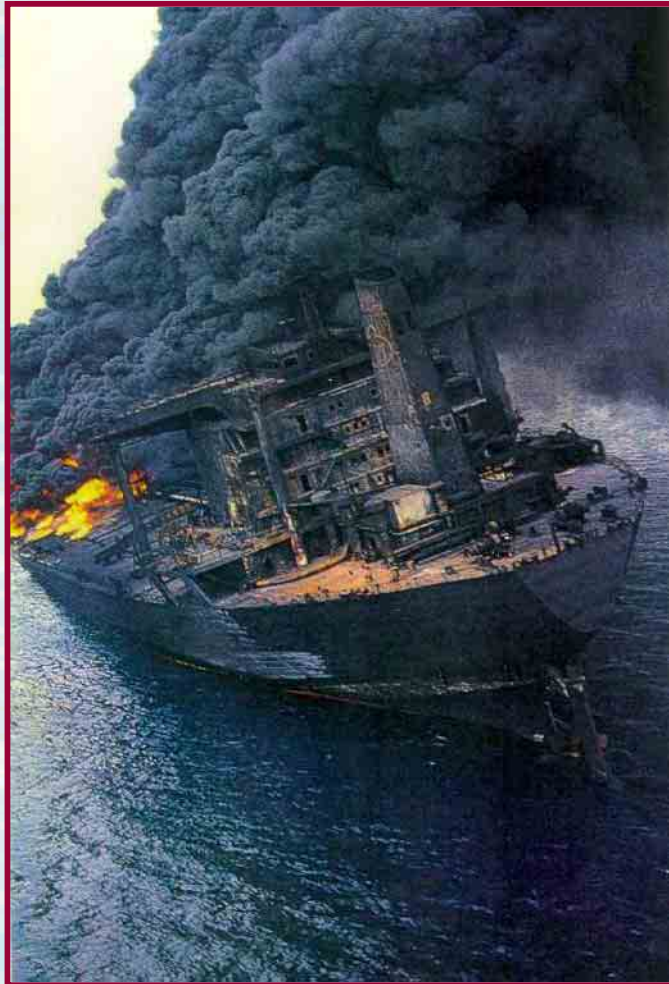
Super pétrolier HAVEN

**Construction : Astilleros Españoles S.A.,
Cadiz (Espagne), 1973**

**Société de classification: American Bureau
of Shipping**

- **Longueur: 334 m**
- **Largeur: 51 m**
- **Hauteur du pont supérieur: 26,19 m**
- **Tirant d'eau: 19,943 m**
- **Tonnage brut : 109 700 t**
- **Tonnage net : 91 988 t**
- **Capacité (d. w.): 232 164 t**
- **Port en lourd: 35,395 t**

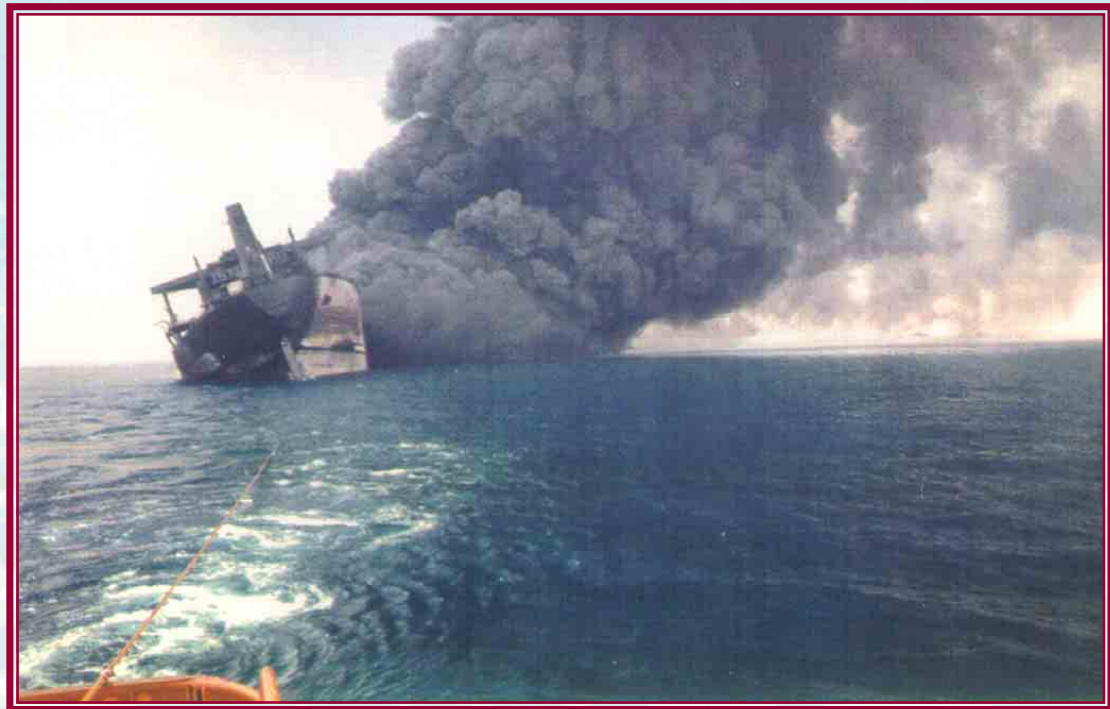
**Remorquage de l'épave
vers la côte dans le but de :**

- ✓ **l'empêcher de couler
dans les profondeurs
de l'océan où il serait
difficile d'entreprendre
une quelconque action**
- ✓ **contenir la pollution
sur la côte**

A cause de la première explosion, le navire perdit le pont de la citerne centrale N°1 ainsi qu'une partie de la citerne centrale N°2. Lors du remorquage de l'épave en feu vers la côte, celle-ci se brisa en deux. La partie avant ainsi que deux citernes reposent à 490 m de profondeur, alors que la partie principale du navire (220 m de long) se trouve désormais à 75-78 m de profondeur, à 1,5 miles au large d'Arenzano (fig.1).

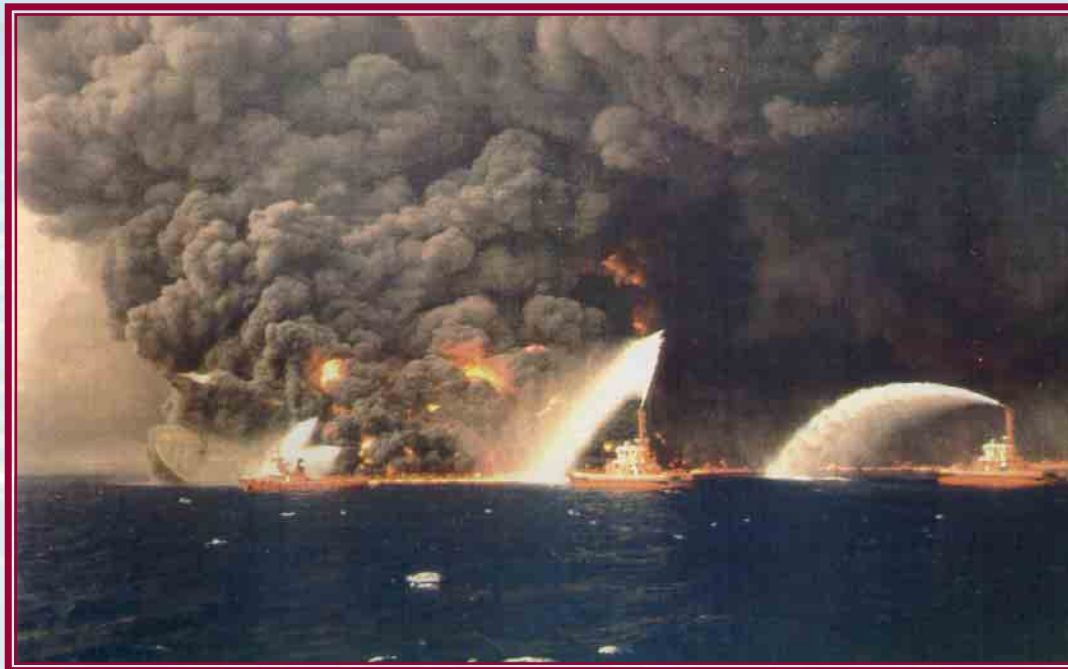
Laisser brûler le pétrole déversé en mer

- ✓ **Pour éviter qu'il ne se répande davantage sur la surface de l'eau**
- ✓ **L'incendie fut circonscrit au moyen de lances à eau haute-pression**

A = Explosion

B = Pont de la citerne centrale No 1 (- 90 m)

C = Début du remorquage

D = Parties avant et arrière (- 490 m)

E = Partie principale de l'épave (- 75 m)

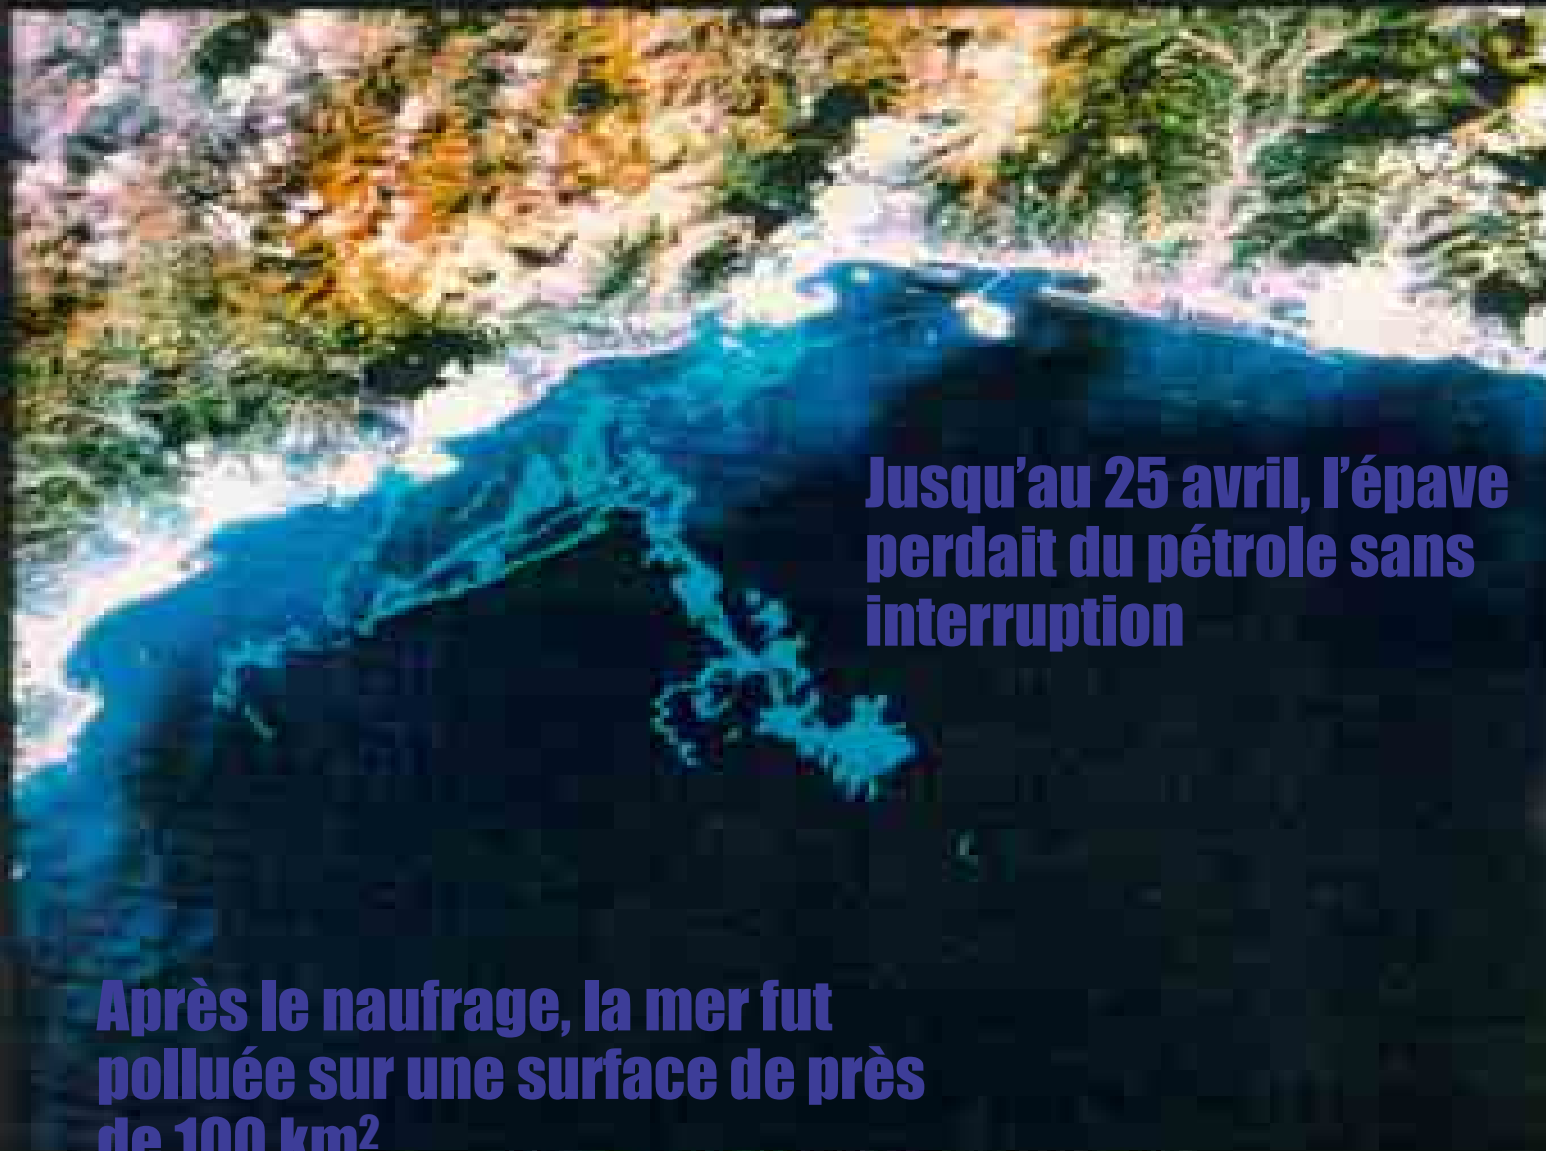
PROGETTO HAVEN

**Jusqu'au 25 avril, l'épave
perdait du pétrole sans
interruption**

**Après le naufrage, la mer fut
polluée sur une surface de près
de 100 km²**

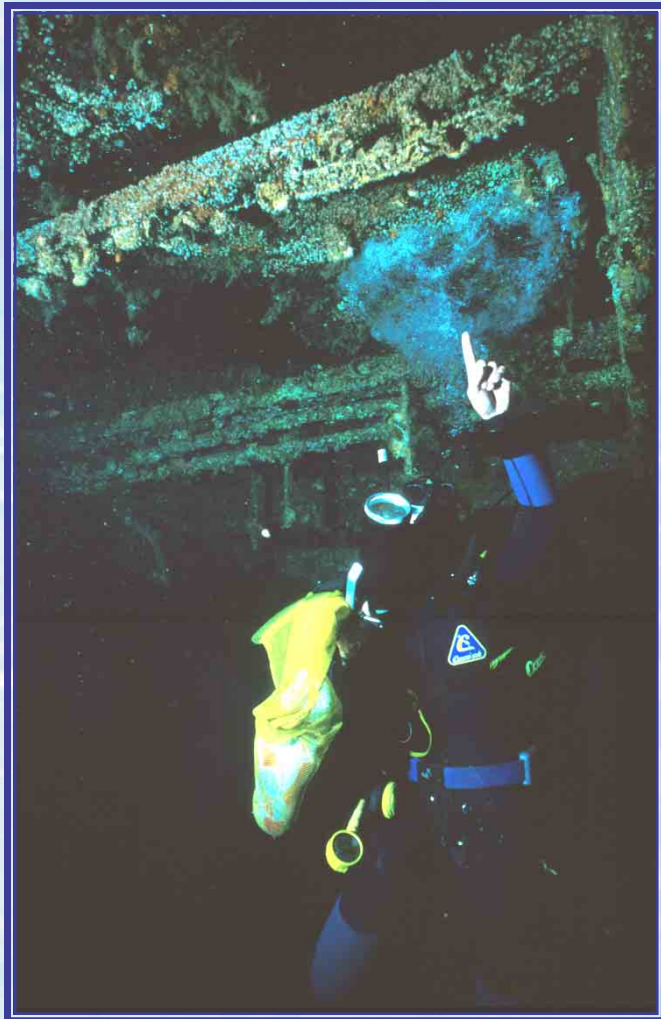
Les parties de l'épave, jugées dangereuses pour la navigation, ont été enlevées

Le pétrole qui s'écoulait, a été récupéré au moyen d'appareils de succion

Des mesures ont été prises pour éviter tout déversement émanant de l'épave (partie arrière)

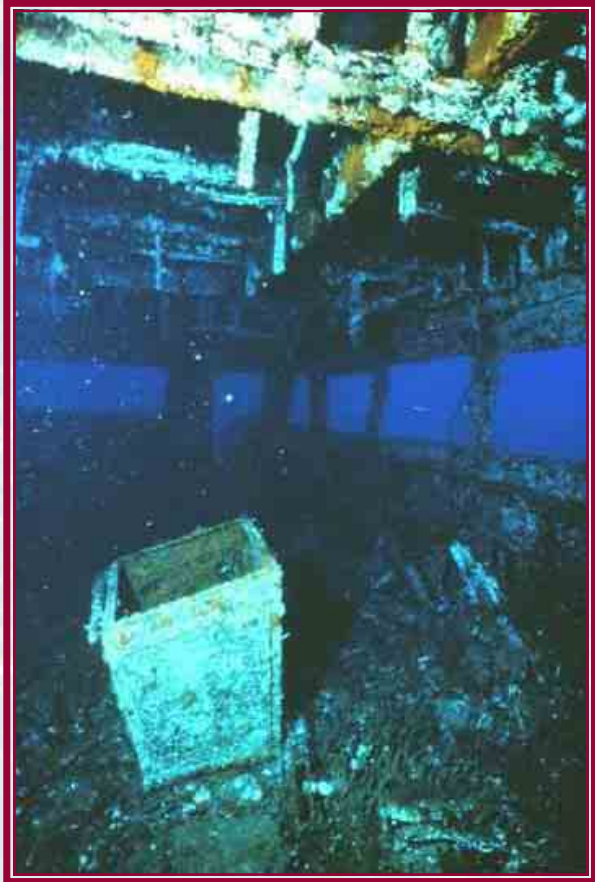
Surveillance des moules

Des spécimens d'*Ostrea edulis* ont été mis en cage à une profondeur de 40m près de l'épave pour une durée de trois mois

Les niveaux de HAPs et les indices de stress ont été mesurés et comparés avec ceux d'autres spécimens ramassés sur un site référence et directement sur l'épave

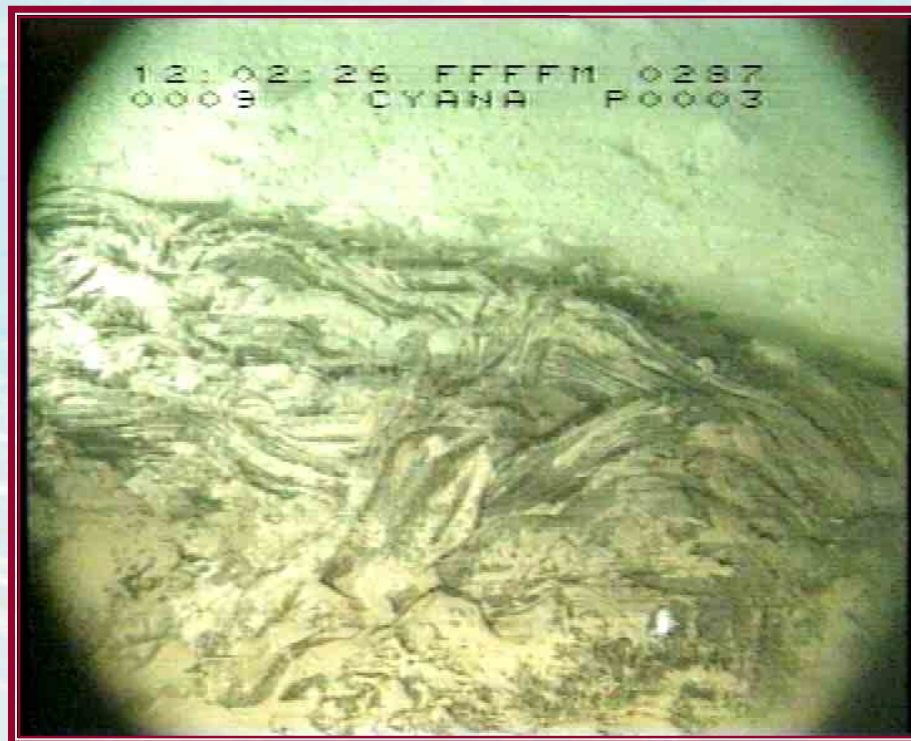
Résidus pétroliers à l'intérieur de l'épave

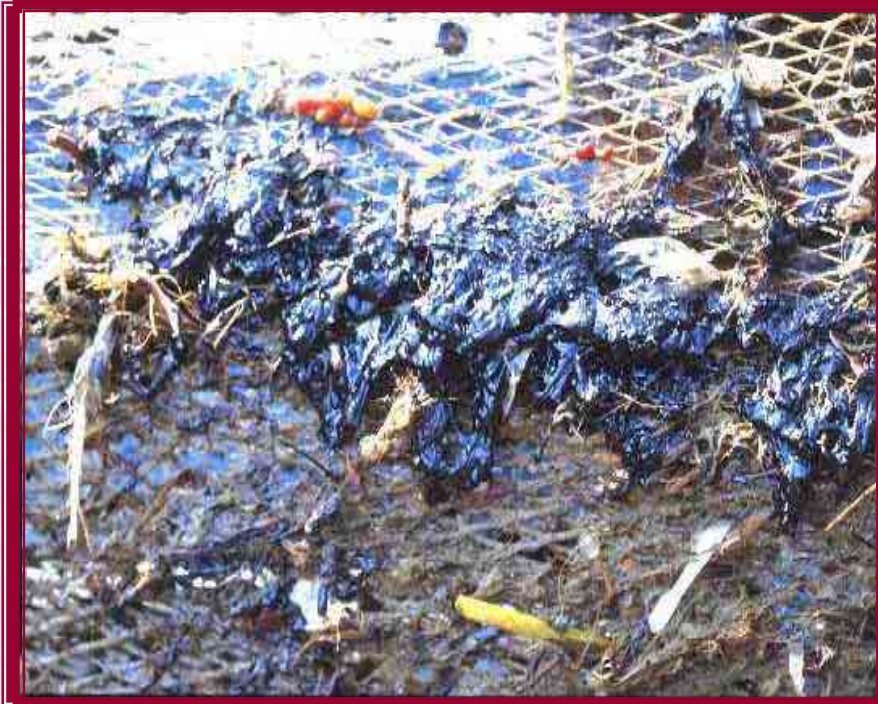
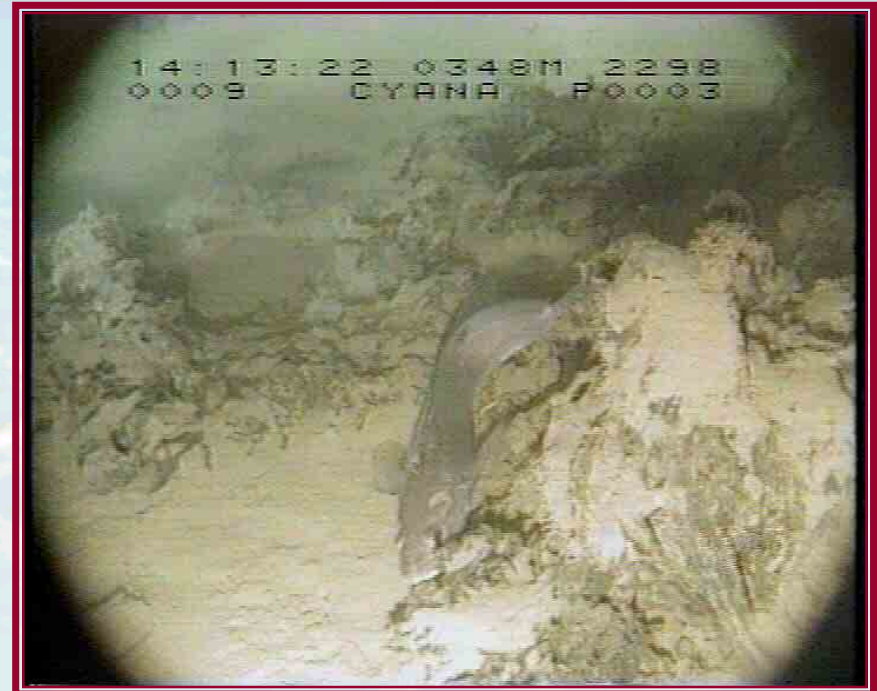
Résidus pétroliers à l'intérieur de l'épave

Des huîtres accrochées sur l'épave ont montré des signes de contamination

Des fuites de pétrole ont été observées

Le pétrole pourrait bien se déversait massivement au fur et à mesure que l'épave rouillera
