# Organisation et travail d'ICPDR dans domaine de la pollution accidentelle de l'eau Exemples de coopération transfrontalière

Dr. Teodor Lucian Constantinescu,  
Administration Nationale  
« Les Eaux Roumaines », Bucarest,  
Roumanie  
[teodor.constantinescu@rowater.ro](mailto:teodor.constantinescu@rowater.ro)

Journée d'information du CEDRE  
Paris, 22 mars 2007.

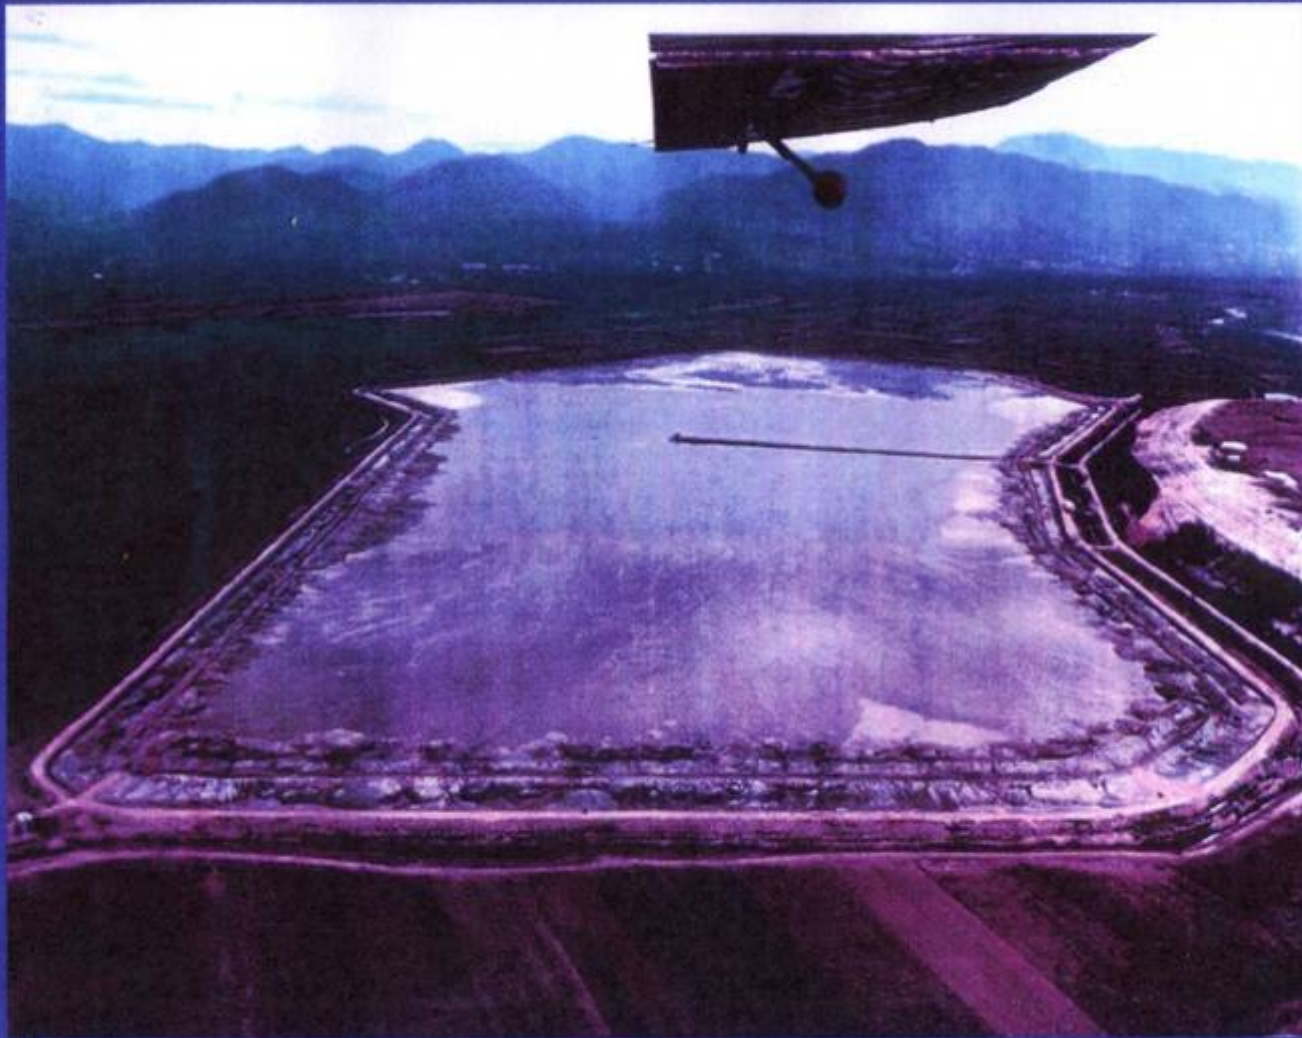
Aerial view of the pond before the technical accident

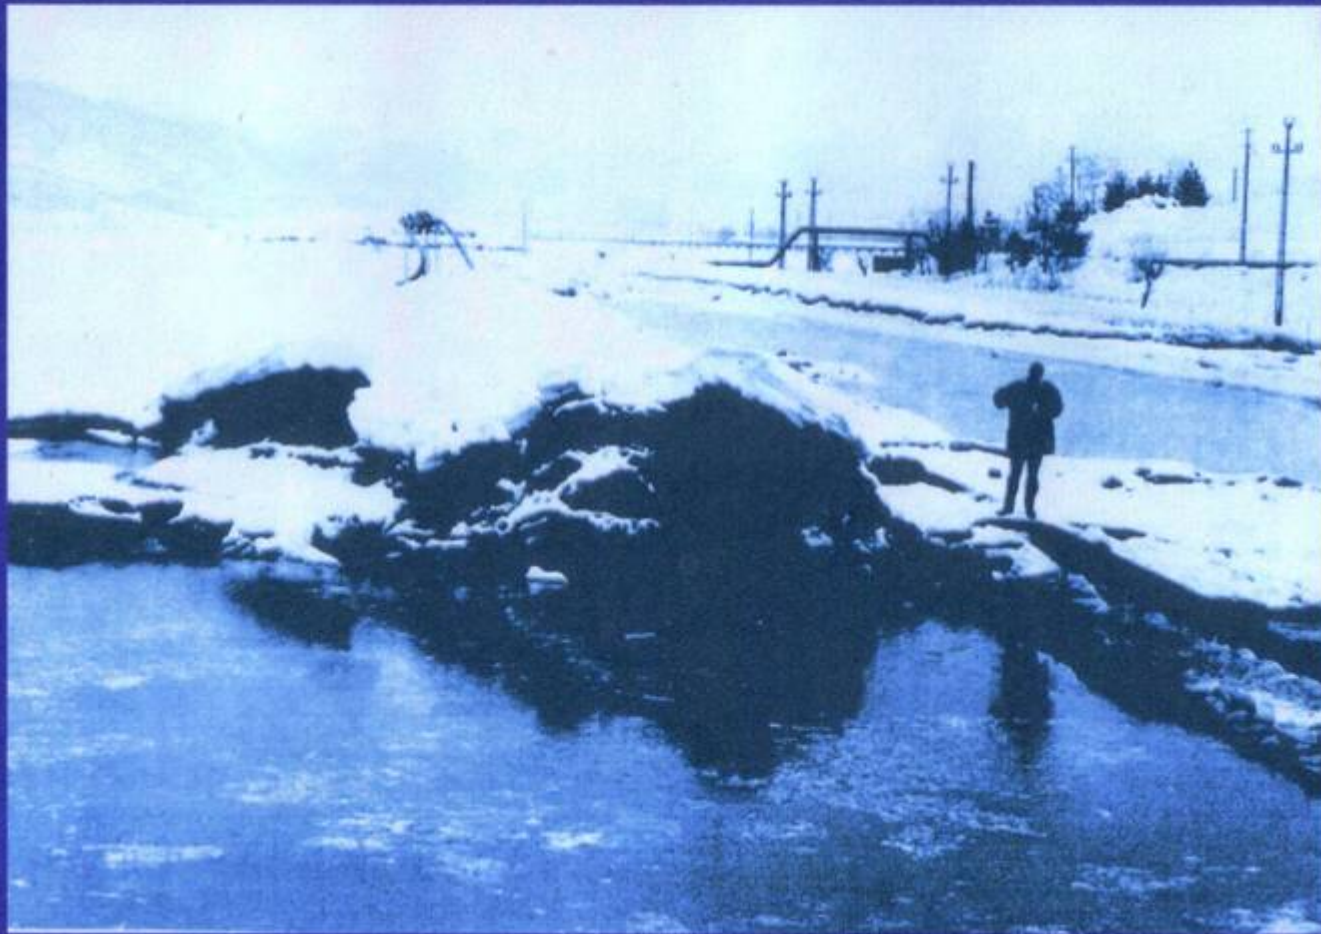
# Dike breach after the technical accident

- Le 30 janvier 2000, à environ 22h, un barrage de l'usine de rétablissement de mine S.C.Aurul S. A. Baia Mare, dans le nord-ouest de la Roumanie, s'est cassé (due à une précipitation liquide tombée sur une couche épaisse de neige et à une augmentation soudaine de la température - de en dessous de zéro à 8°C) ;
- La pollution accidentelle avec cyanure était due à une brèche de approximativement 20 m, avec une expansion de profondeur jusqu'au dessus de la digue du côté méridional de l'étang S.C.AURUL S.A. Baia Mare. L'étang a une surface de 93 ha et est situé à une distance de 1.2 kilomètres du fleuve de Lapus.
- 100.000 m<sup>3</sup> d'eaux usagées, avec à forte teneur en cyanure et en métaux lourds, ont été déchargées dans les criques de réception, et de là, en avant dans le réseau fluvial du bassin de Danube (Somes/Szamos ; Tisza et le Danube).
