Bulletin d'information du *Cedre*

*Pollution
du Sea Empress
au Pays de Galles*

Bulletin d'Information du *Cedre*
Environnement et techniques de lutte
antipollution

N° 7 - 1^{er} Semestre 1996

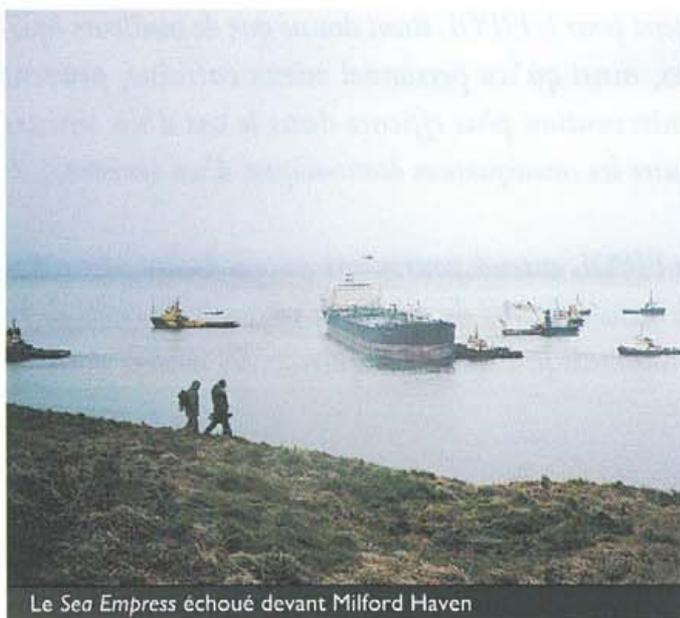
Le *Sea Empress* échoué devant Milford Haven

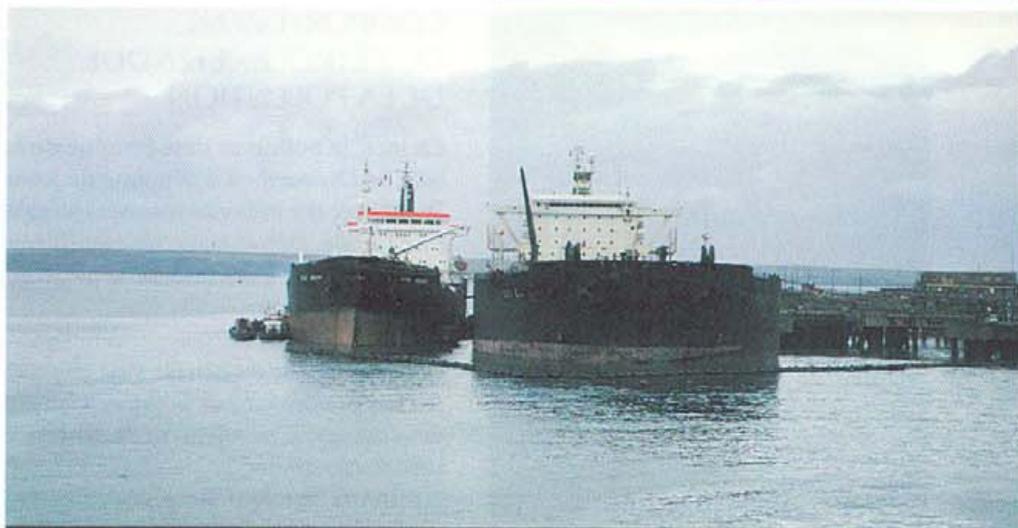
Le *Sea Empress* en cours d'allègement à Herbrandston Jetty

Le pompage des cuves, commencé le 23 février à la suite de l'expertise de la coque, est achevé le 4 mars après quatre transferts vers le *Star Bergen* et le *Onward Mariner*, récupérant au total 58 200 tonnes de brut. Le navire est finalement remorqué le 27 mars vers Belfast (Irlande) pour réparation.

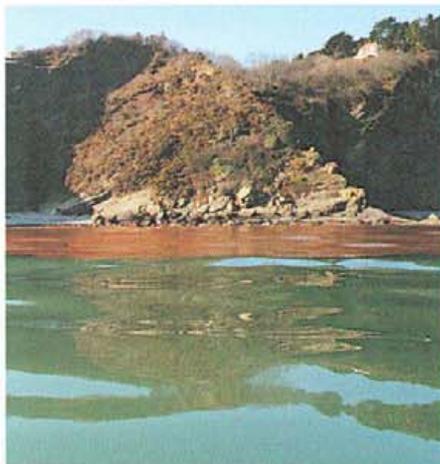
Pétrole émulsionné en baie de Tenby

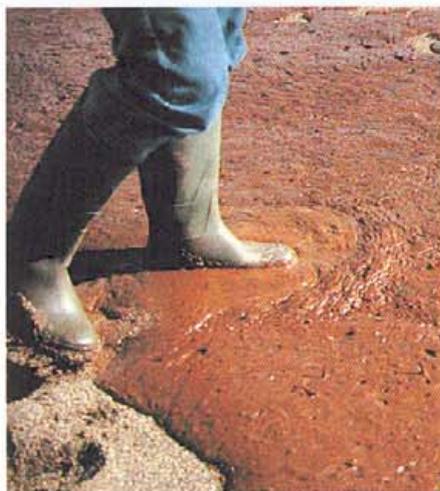
Pétrole émulsionné sur la plage de Swanvilake Bay

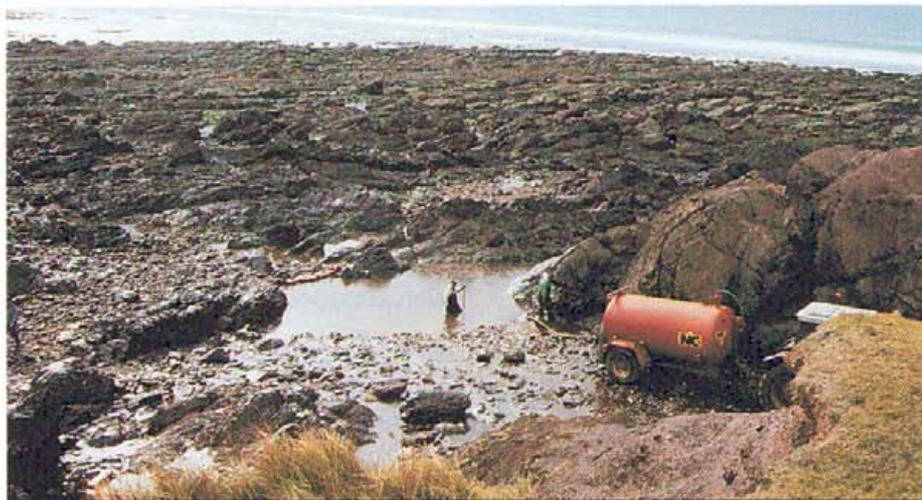
Pétrole échoué en baie de Freshwater West

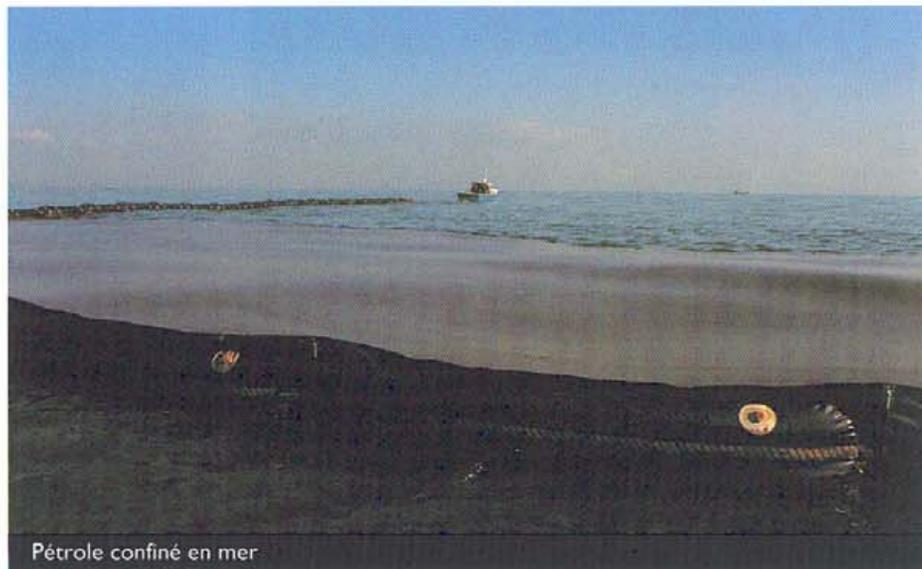
Pétrole confiné en mer

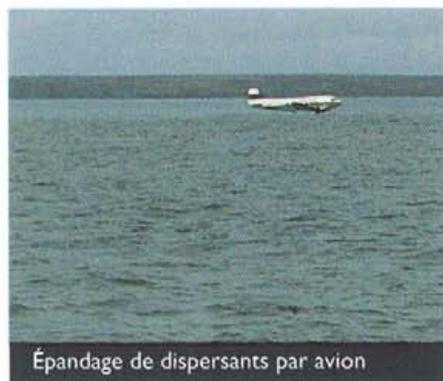
Épandage de dispersants par avion

dispersant) ont épandu du dispersant dès les premiers jours. La tactique du MPCU consistait à traiter en priorité le pétrole frais, aussi près de l'épave que possible.

Les zones traitées ont été définies et contrôlées à partir des avions de télédétection et de guidage du MPCU. Les épandages aériens ont été effectués à partir d'un mille nautique de la côte, à l'extérieur de la baie et pendant le jusant. Leur application a été arrêtée à partir du 23 février pour des raisons d'efficacité de traitement et parce que l'essentiel de la pollution avait atteint la côte. Les dispersants semblent avoir été efficaces puisque des prélèvements effectués par AEA Technology ont montré que le pétrole se dispersait dans la colonne d'eau (10 ppm immédiatement après la dispersion et 1 ppm une heure après).

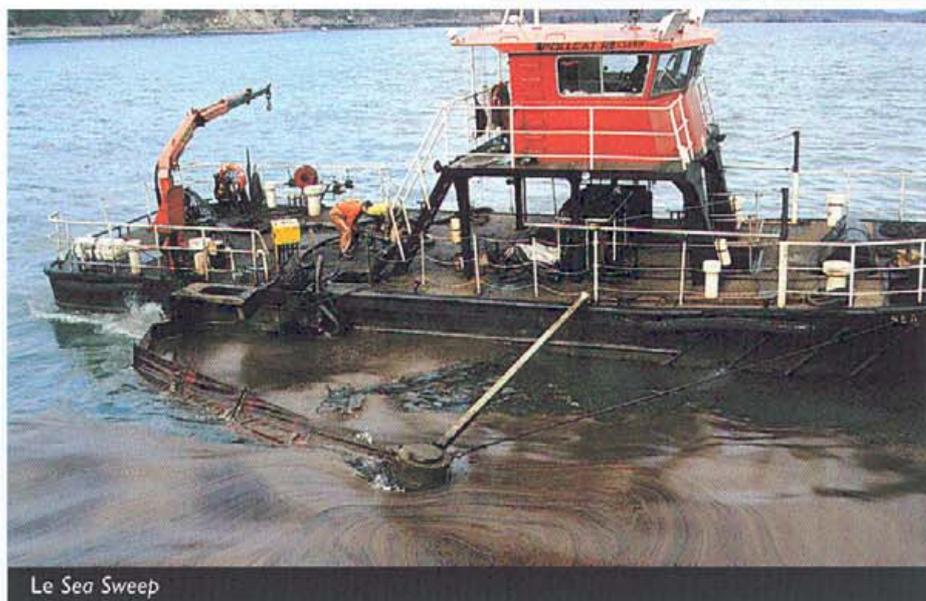
Le Sea Sweep

La récupération du pétrole en zone côtière a commencé dès le 15 février, à partir des bateaux de récupération *Sea Mop* et *Sea Sweep* (capacité : 40 m³ chacun) équipés tous deux d'un récupérateur à corde oléophile.

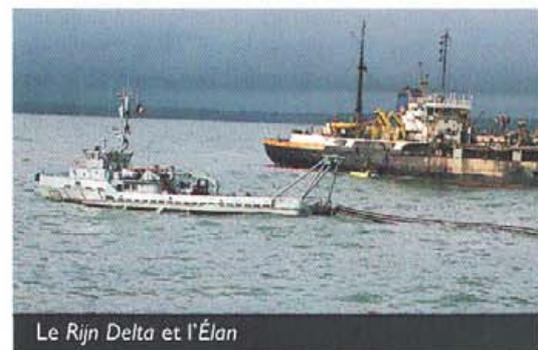
Le Rijn Delta et l'Élan

Le 21 février, la Marine Nationale française affectait deux navires : l'*Ailette* équipé du système Transrec 250 (400 m³ de capacité) et l'*Élan*, bateau d'assistance permettant le déploiement du barrage de confinement.

Le 23 février, arrivaient deux autres navires récupérateurs, le *Small Agt* (capacité : 600 m³) et le *Rijn Delta* (capacité : 3 400 m³) mis à disposition par les Pays-Bas.

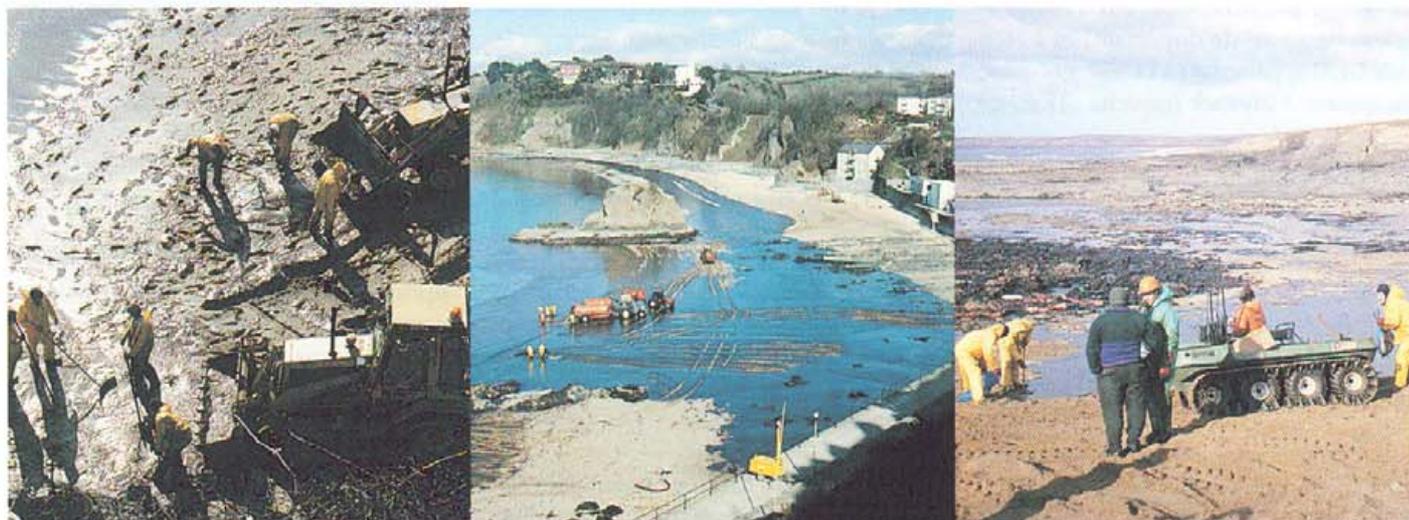
Pompage et nettoyage manuel sur différentes plages du littoral au Pays de Galles

La plupart des chantiers a pu disposer des moyens de l'OSRL (pompes récupératrices Desmi 250, Vaculites, écrémeurs Komara) et des moyens nationaux : tonnes à vides, tonnes à lisier, engins de travaux publics, jets sous pression (water-flushing).

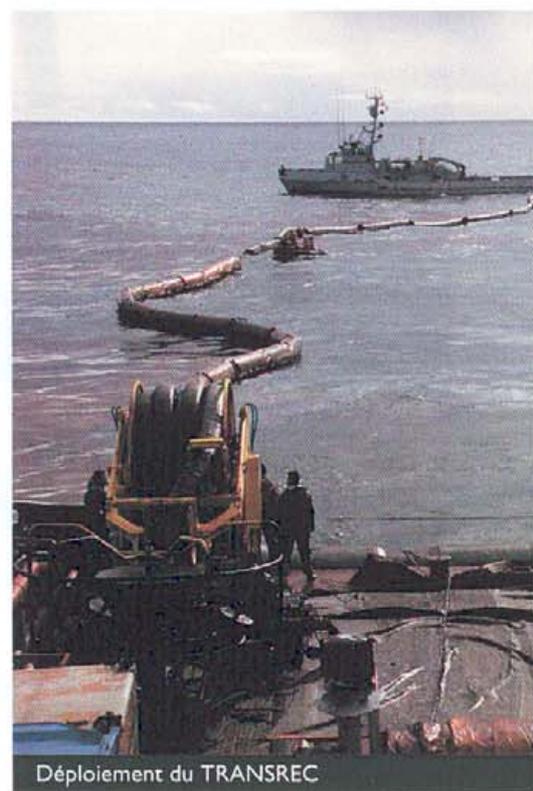
Déploiement du TRANSREC

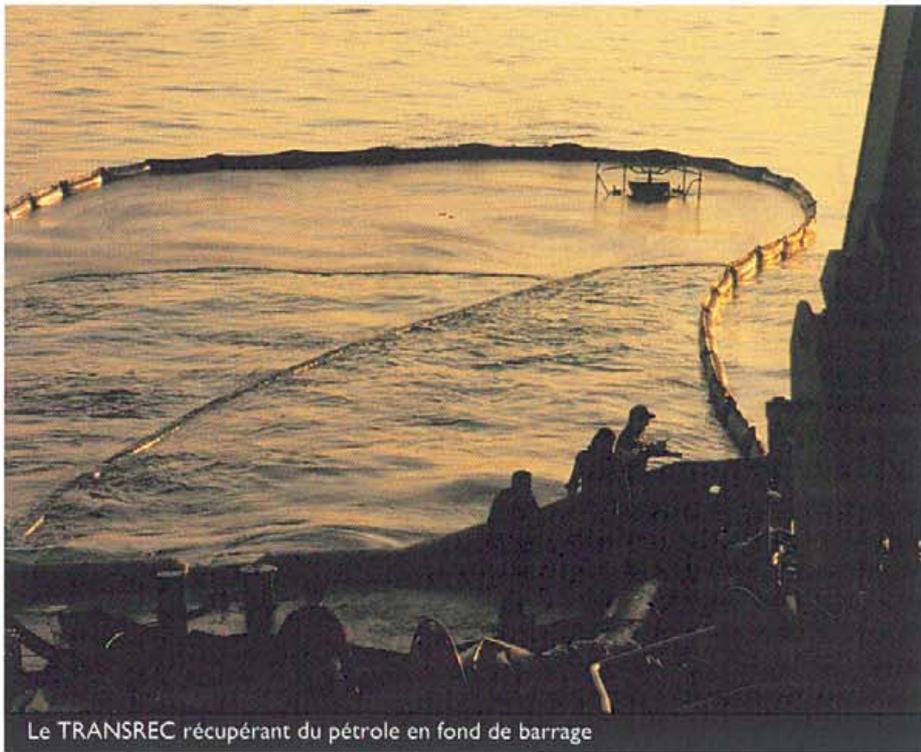
Le TRANSREC récupérant du pétrole en fond de barrage

Les opérations de pompage ont été menées sur un pétrole de très forte viscosité (20 000 cSt), émulsionné à environ 80 % d'eau.

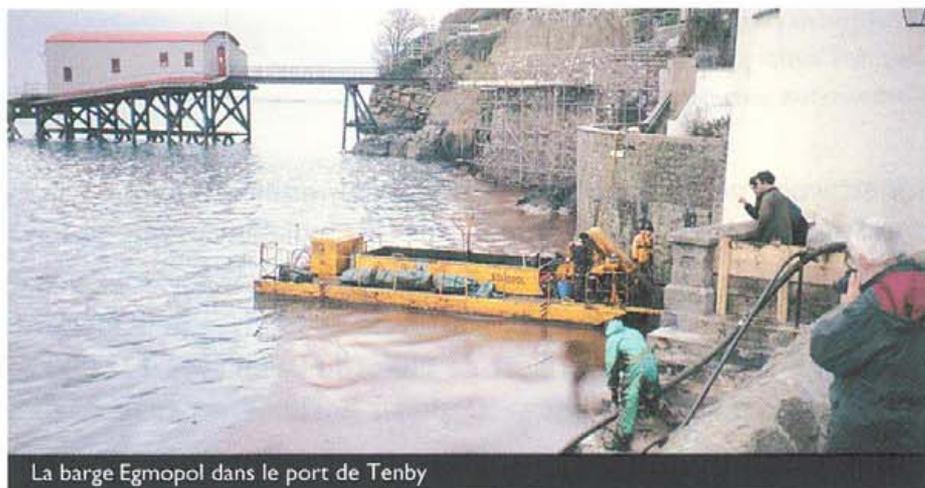
La barge Egmopol dans le port de Tenby

La semaine suivante, les nappes dérivant dans l'estuaire de Milford et dans le port sont chassées et récupérées par la barge, qui profite de sa mobilité pour se faufiler au fond des criques et des bassins, là où la couche de pétrole est la plus épaisse ; 12 à 15 heures de travail pour deux pleines cargaisons de pétrole déchargées (30 m³) chaque jour dans une péniche transformée en réservoir flottant.

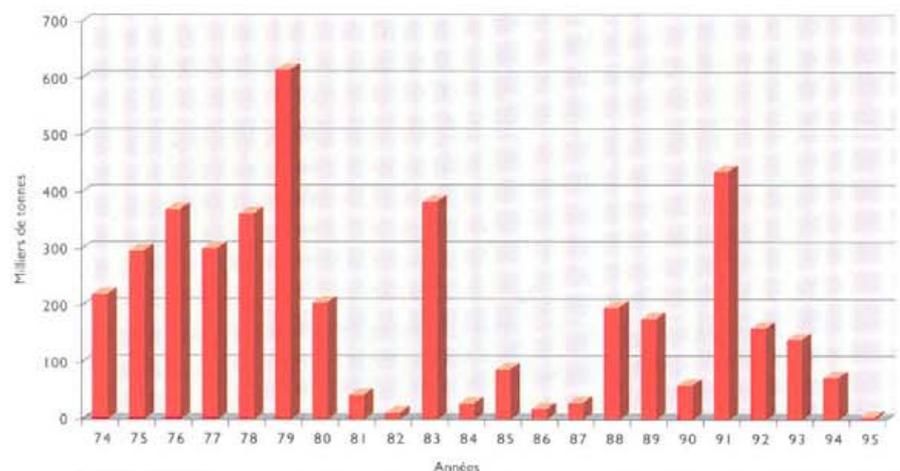
Quantités de pétrole déversé dans l'océan mondial en milliers de tonnes

Les quantités de pétrole déversé dans l'ensemble des eaux marines mondiales, à la suite d'accidents pétroliers, sont en réalité les suivantes :
