**CENTRE DE DOCUMENTATION DE RECHERCHE ET
D'EXPERIMENTATIONS SUR LES POLLUTIONS ACCIDENTELLES DES
EAUX**

**Lettre Technique Mer- Littoral
2006-1**

Happy Bride / Sigmagas, collision dans l'estuaire de la Loire, France

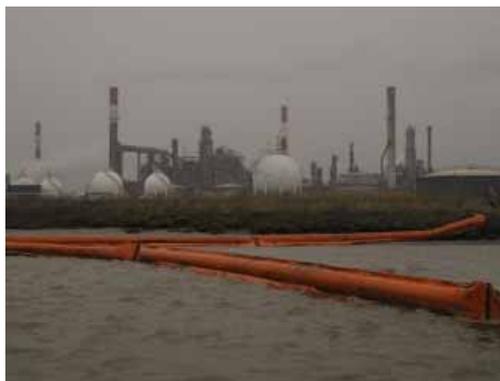
Barrage échouable à l'embouchure de l'étier de la Taillée
(Source : Cedre)

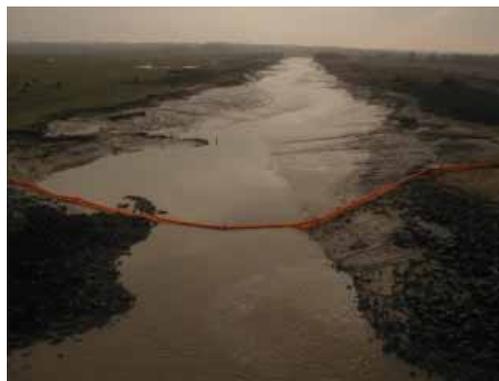
Barrage échouable à l'embouchure de l'étier du Grand Carnet (Source : Cedre)

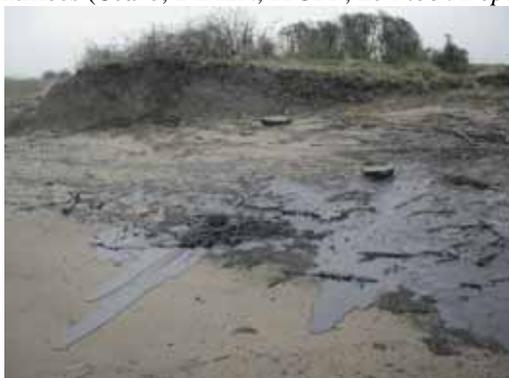
Pollution sur les rives de la Loire (Source : Cedre)

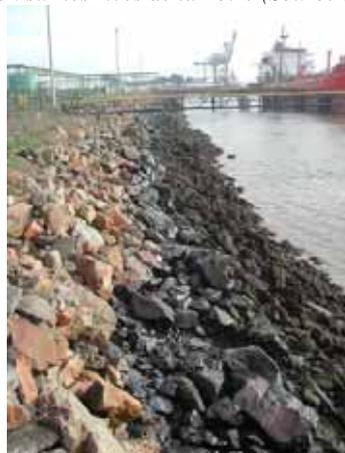
Pollution des enrochements du Port Autonome
(Source : Cedre)

Nettoyage HP des enrochements du Port Autonome
(Source : Cedre)

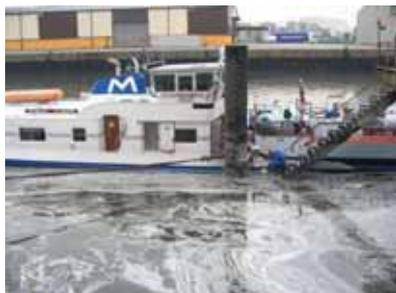
19/01 : Pollution au niveau de l'apponnement de Total (Source : Total)

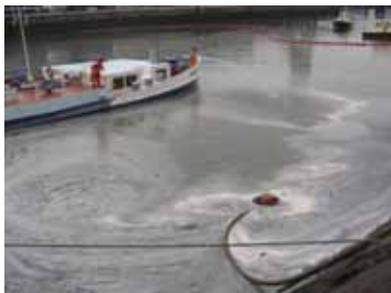
19/01 : Pompage par récupérateur à seuil Ro-Clean DESMI Minimax (Source : Total)

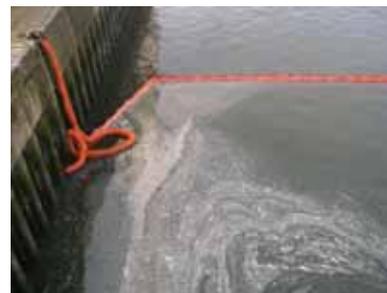
21/01 : Barrage reconfiguré et étanchéifié par absorbants (Source : Cedre)

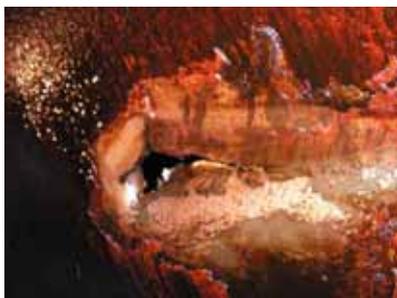
Fissure d'une soute de fuel, ouverte lors de la collision avec le remorqueur (Source : AMSA/MSQ)

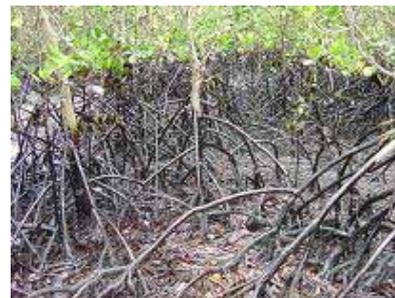
Dépôts de fuel dans les mangroves
(Source : AMSA/MSQ)

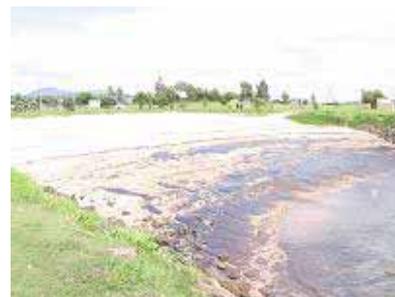
Plage souillée, fermée au public, dans la région de Gladstone (Source : AMSA/MSQ)

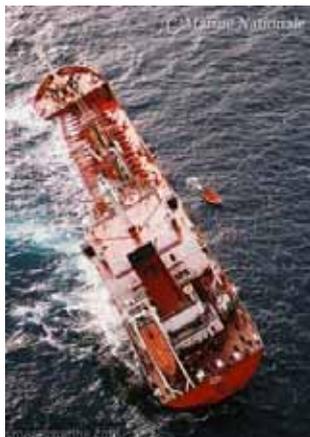
L'ECE gîtant sur bâbord avant son naufrage (Source : Marine Nationale)

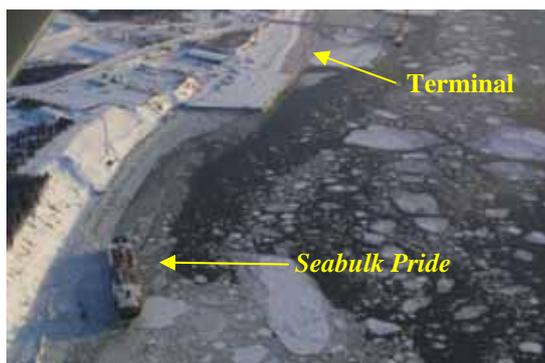
Le *Seabulk Pride*, échoué au nord des installations Kenai Pipeline, après sa collision avec un bloc de glace (Source : Unified Command)

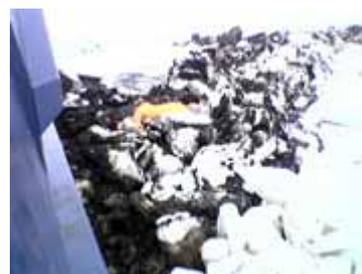
Nappes de fuel dans la glace, vues d'un navire finnois. (Source : SYKE)

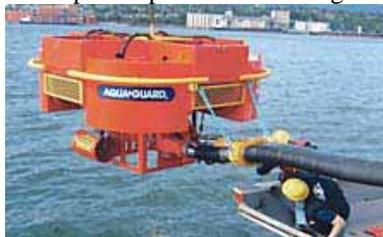
On notera en particulier les modifications apportées au récupérateur à brosse *RBS-50DIW*, adapté aux hydrocarbures à forte viscosité. Son débit de récupération (évalué selon les normes de l'*ASTM*) est de 160 à 95 m³.h⁻¹, pour une sélectivité (teneur en émulsion dans le mélange récupéré) de 98 %. Ce récupérateur peut désormais être connecté à un tuyau contenu dans une gaine flottante, elle-même montée sur un dévidoir (*floating hose system*). Cette gaine renferme également les câblages nécessaires au fonctionnement du récupérateur, par ailleurs équipé de 2 propulseurs télé opérés afin de positionner l'engin à la surface de l'eau. Ce dispositif présente l'avantage d'un déploiement rapide, ne nécessitant qu'un nombre réduit d'opérateurs.

Mise à l'eau du RBS-50 DIW, muni du Floating Hose System
 (Source : Aquaguard)

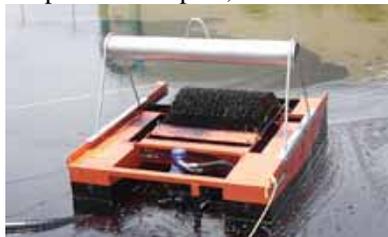
L'écrémeur modulable RBS-15 équipé de brosses oléophiles
 (Source : Aquaguard)

Conçu pour une application en eaux abritées, le nouvel écrémeur *RBS-15* est adapté à la récupération de produits de viscosité variée. Divers modules récupérateurs (brosses, voire disques ou tambour) peuvent être montés rapidement sur ce nouveau dispositif, ceci sans l'aide d'outils. Le débit de récupération est compris entre 80 et 40 m³.h⁻¹, pour une sélectivité de 98 %.

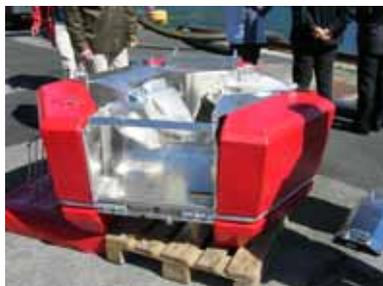
Ces modules se déclinent en 2 modèles (*NorMar 50* et *NorMar 200*) comportant 3 ou 4 cassettes, dont les débits de récupération peuvent atteindre respectivement 60 et 200 m³.h⁻¹. Un système de goupilles permet de monter/démonter rapidement chaque cassette, manuellement et sans recours à des outils.

Module récupérateur à brosses NorMar 50 (Source : Cedre)

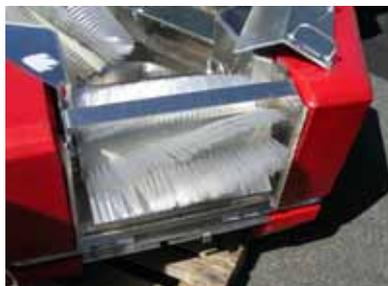
Cassette à brosse oléophile Soft Shovel Brush Unit (Source : Cedre)

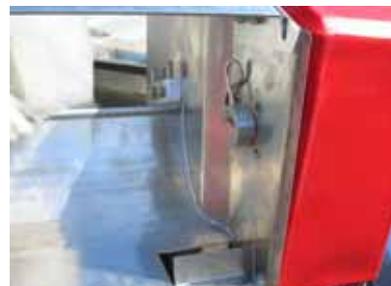
Fixation des cassettes par goupilles (Source : Cedre)

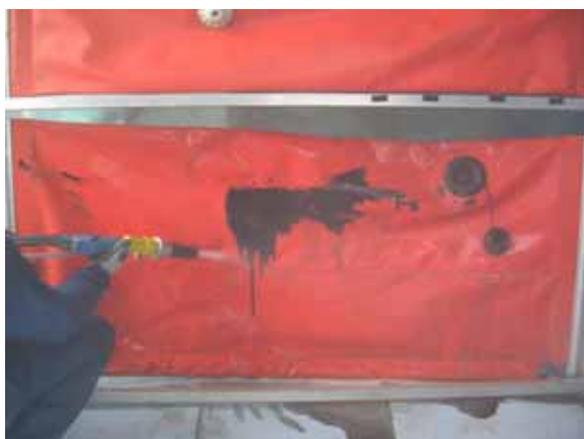
La démonstration effectuée au *Cedre* en février, par l'entreprise *HBP Environnement*, sur différents supports souillés d'hydrocarbures lourds (barrage flottants, plaques de granit, marbre et bois) a bien mis en évidence l'efficacité de la technique. Les résidus de nettoyage produits imposent néanmoins de définir précisément le champ d'utilisation de cette technique en situation de pollution accidentelle : à cet égard, une application intéressante réside dans le nettoyage en cale sèche de bateaux souillés par la pollution, tels que des navires de pêche en polyester, pour lesquels se pose régulièrement la question du nettoyage fin sans utilisation de produits risquant d'endommager la coque.

Essais sur barrage flottant (Source : Cedre)

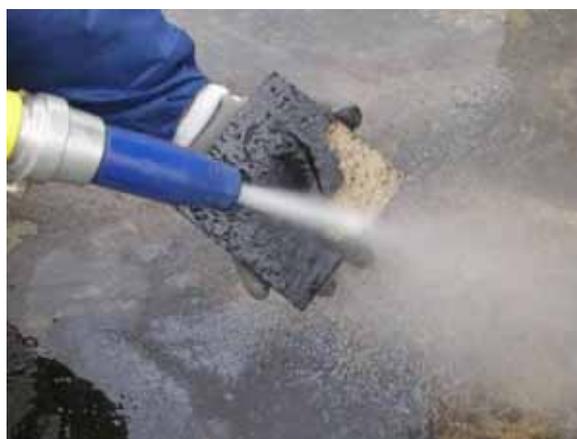
Essais sur plaque de granit souillée (Source : Cedre)
